Tilstandsrapport

Enebolig

Meåsvegen 1 A, 8663 MOSJØEN

Befaringsdato: 25.04.2026

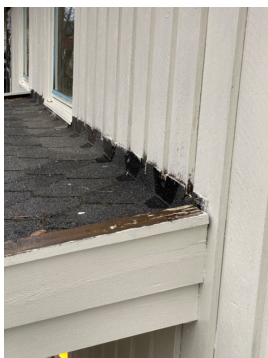
Beslag mellom vegg og tak mangler over takoverbygg. Det er skruehull i pappshingel over inngangspartiet.
Vindskier/dekkbord har påbegynte råteskader.
Vindskie mangler stedvis mot sør.

Manglende beslag mellom vegg og tak.

Beslag mellom vegg og tak bør monteres. Skruehull må fagmessig tettes
Vindskier med påbegynte råteskader bør utbedres eller skiftes for å forhindre ytterligere forringelse og fuktskader.
Manglende vindskie mot sør bør kompletteres for å beskytte takkonstruksjonen mot vær og fukt.

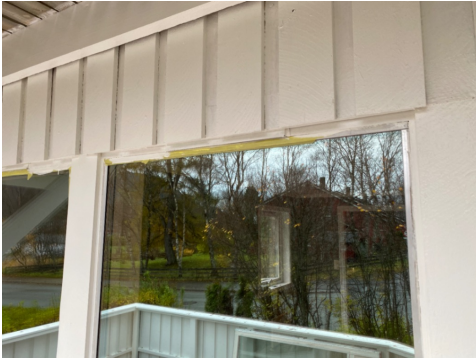
Vinduer mangler beslag/vannbrett.

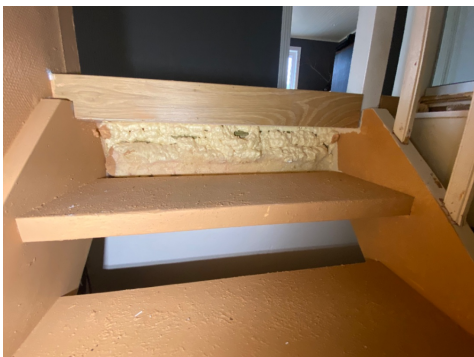
Synlig byggsaum, ujevnheter i overlate trinn.

Det bør utbedres rekkverkshøyde og åpninger i trapp og rekkverk for å tilfredsstille gjeldende sikkerhetskrav, samt montere håndløper på vegg. Skader og slitasje på trinn bør utbedres for å redusere risiko for fall og personskaade, spesielt for barn som kan krype gjennom store åpninger.

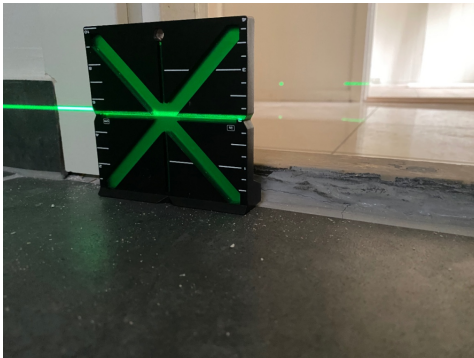
- Det er påvist avvik i krav til høydeforskjell/fall-løsning på våtrommet. Det er påvist sprekke i flis ved sluken ved toalettet.

- Til tross for avviket i fall/høydeforskjell til sluk, vil gulvet fortsatt kunne lede vann mot sluket, men med redusert effektivitet. Dette kan potensielt øke risikoen for vannansamling i enkelte områder av badet. Det bør etableres tilstrekkelig høydeforskjell mellom topp sluk og topp membran ved dørterskel for å oppfylle krav til sikker avrenning.

Manglende høydeforskjell medfører økt risiko for vannlekkasje ut av våtrommet ved eventuell oversvømmelse, noe som kan føre til fuktskader i tilstøtende konstruksjoner.

Måling av fallforhold fra dør.

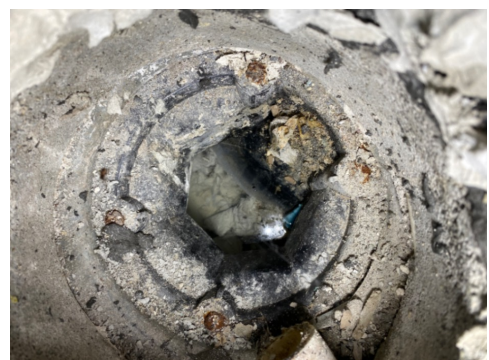
Mer enn halvparten av forventet brukstid er passert, noe som øker risikoen for svikt i tettesjiktet og påfølgende skader på bygningen.

Sluk ved toalett.

Det anbefales å utbedre ikke-fagmessig utførelse av membran/tettesjikt/klemring rundt sluk for å redusere risikoen for lekkasjer og fuktskader i konstruksjonen.
