Meåsvegen 1A, 8663 MOSJØEN

Enebolig med barnevennlig beliggenhet, nærhet til sentrum og turterreng, samt stor terrasse med takoverbygg.

Nøkkelinformasjon

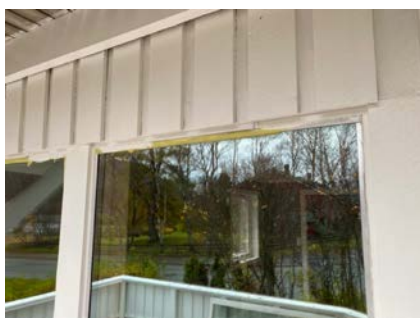
Manglende beslag i nedkant av kjellervinduer.

Vinduer mangler beslag/vannbrett.

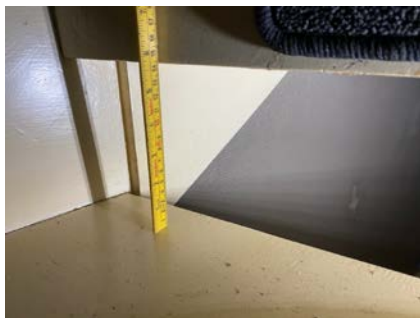
Åpninger mellom trinn

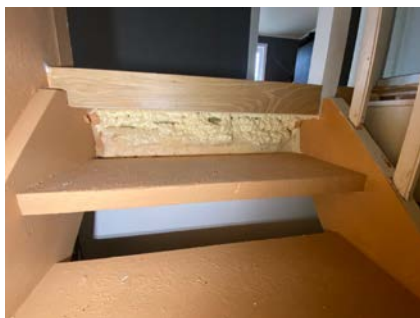
Synlig byggsaum, ujevnheter i overlate trinn.

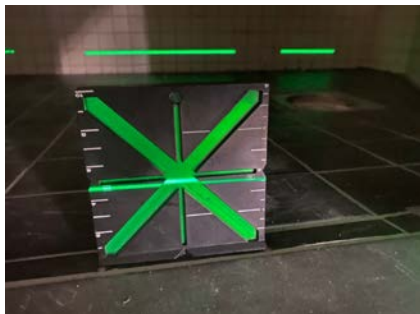
Måling av fallforhold fra nedsenking i dusjnisen.

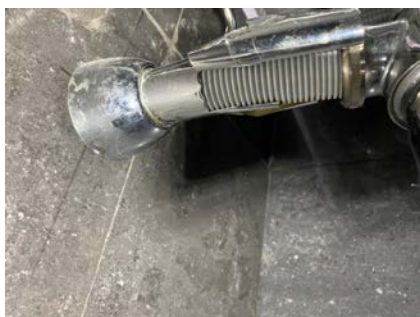
Røropplegget er ikke fagmessig utført.
