# Tilstandsrapport

Rekkehus

Måltrostvegen 56, 2209 KONGSVINGER

Befaringsdato: 08.05.2025

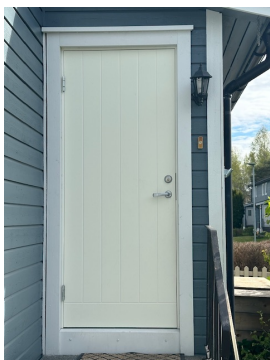
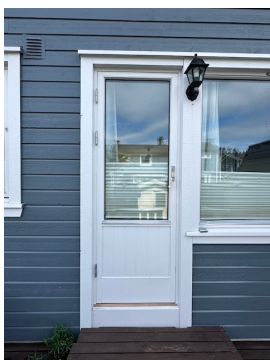
For å få tilstandsgrad 0 eller 1 må terrassedøren skiftes ut, men tidspunktet for når dette er nødvendig er vanskelig å si noe om. Det er borettslaget som evt. skifter dører - borettslaget tar også kostnaden.

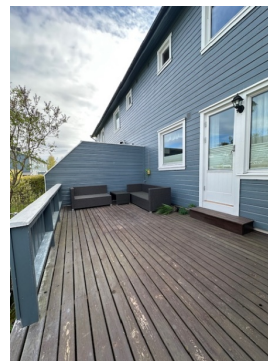
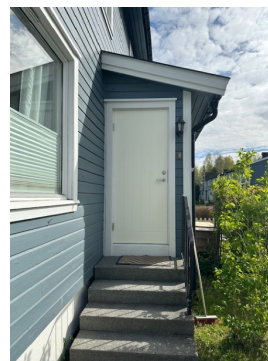
## ! TG 1 Balkonger, terrasser og rom under balkonger

Terrasse v/kjøkken på 19 m2 i trekonstruksjoner, fundamentert på trepilarer. Spaltegulv. Rekkverk med stående spiler og håndlist. Levegger mot naboer. Trapp til terreng. Utelys. Ute vannkran. Trapp m/repos i betongkonstruksjoener til inngangsdør.

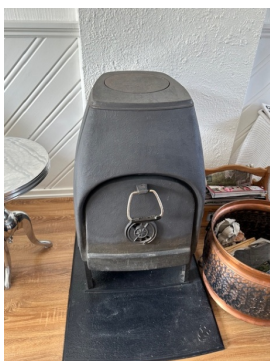
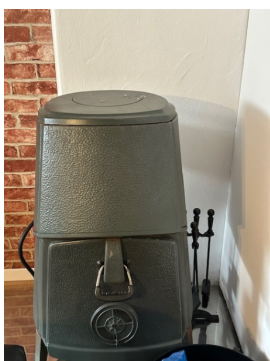
## TG 1 Pipe og ildsted

Enløps elementpipe i lecastein med vedovn i stue og kjellerstue.  
Feierluke i kjellerstue.

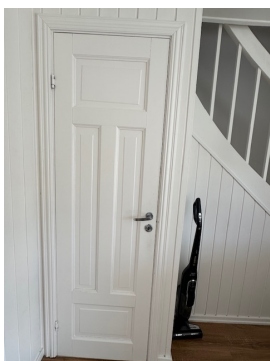
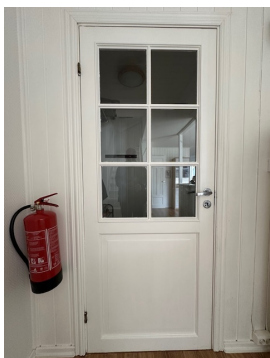
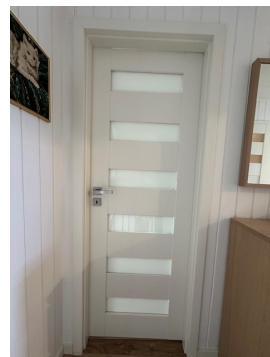
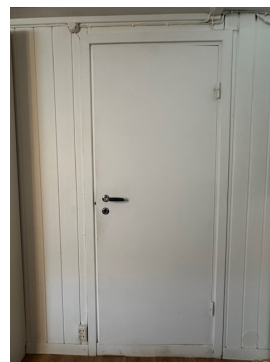
## ! TG 1 Innvendige dører

Malt fyllingsdør. Dør med sprosseglass mellom entre og stue. Dører med glass i dørblad i 2 etg. Slette malte dører i kjeller.

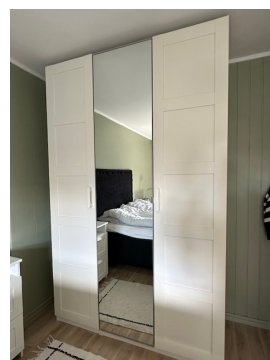
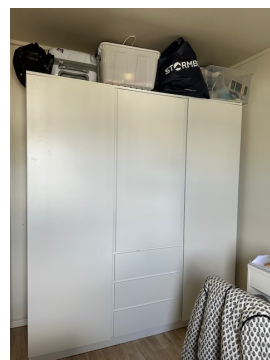
## ! TG 1 Andre innvendige forhold

Garderobeskap i 2 soverom og i kjellerstue. Bod med plassbygde hyller.

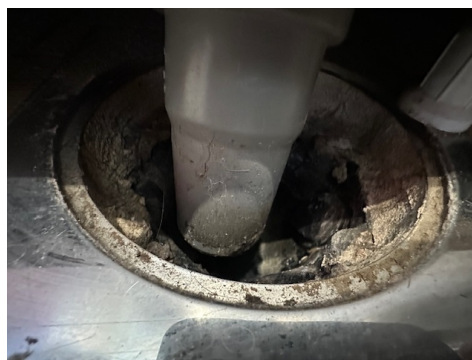
- Det er påvist avvik i fallforhold til sluk i forhold til krav i forskrift på byggetidspunktet.

- Våtrommet fungerer med dette avviket.

- Overvåk tilstanden jevnlig. For å få tilstandsgrad 0 eller 1 må slukløsningen skiftes ut og sannsynligvis må også membransjiktet skiftes/utbedres. Det er imidlertid vanskelig å si noe om tidspunktet for når dette er nødvendig.
