Tilstandsrapport

Enebolig

Landåsvegen 840, 2861 LANDÅSBYGDA

Befaringsdato: 30.09.2024

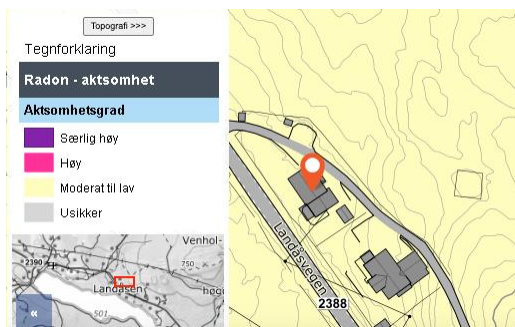
Radonaktsomhetskart viser aktsomhetsgrad "moderat til lav" for dette område.

- Det bør gjennomføres radonmålinger.
