Landåsvegen 840, 2861 LANDÅSBYGDA

**Landlig beliggende enebolig i
Landåsbygda - 4 soverom -
overbygget veranda - uthus -
nærhet til turmuligheter.**

Enebolig
Landåsvegen 840, 2861 LANDÅSBYGDA
SØNDRE LAND kommune
gnr. 25, bnr. 131

Befaringsdato: 30.09.2024 Rapportdato: 11.10.2024 Oppdragsnr.: 21008-1496 Referansenummer: HH1598

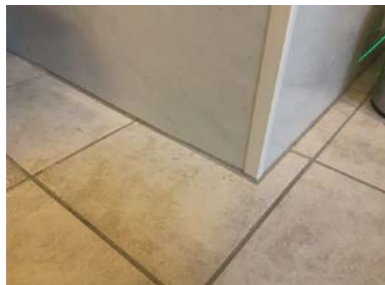
Baderomsplater er dekt med flutsparkel og fliser er lagt inntil.

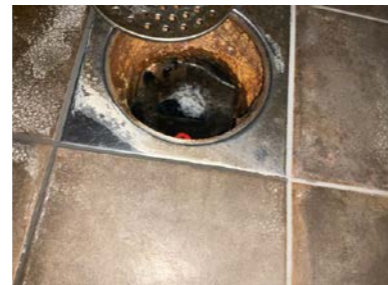
Sluk har ingen synlig membran/tettesjikt.

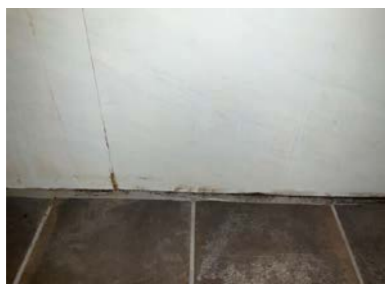
Muggsopp i bunn av baderomsplater og på silikonfuger i dusjsjonen.

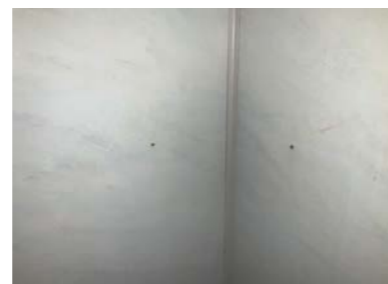
Hull i baderomsplater/tettesjikt på vegg i dusjsjonen.
