Trangenvegen 534, 2270 FLISA

# Tilstandsrapport

# gnr. 104, bnr. 72

Befaringsdato: 16.12.2024

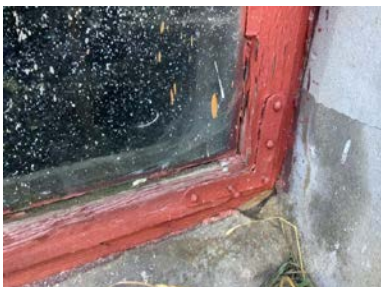
Eksempel på værslitt kjellervindu.

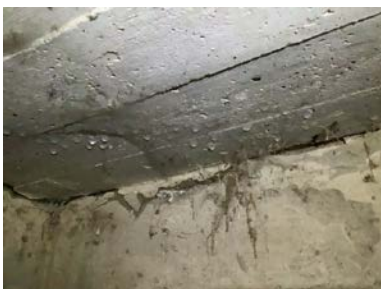
- Det er påvist indikasjoner på noe fuktgjennomtrenging i kjellergulv.
- Det er påvist indikasjoner på noe fuktgjennomtrenging inn i kjellermur.

Det er høy luftfuktighet i deler av kjelleren, det måles stedvis skadelig fuktinnhold i panel i himling, og det henger kondensdråper fra støpt dekke i et bodrom.

Kondensdråper under himling.

- Det påviste fuktnivå gir grunn til å overvåke konstruksjonen jevnlig for å se utvikling over tid, og eventuelt foreta tiltak for å unngå fuktskader.

Det står to avfuktere under kårboligen, og den ene bør flyttes til bodrom med tekniske installasjoner. Det bør sikres luftsirkulasjon i kjelleren, for eksempel ved montering av vifter.

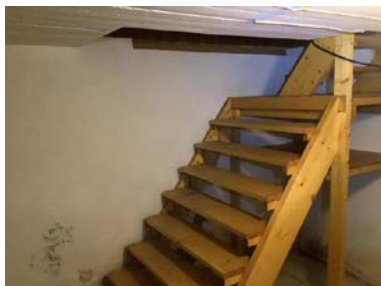
Kjellertrapp mangler rekkverk og håndløper på vegg.

- Rekkverk må monteres for å lukke avviket.
- Håndløper bør monteres, men det var ikke krav på byggetidspunktet.
- Det er ikke krav om utbedring av åpninger opp til dagens krav.

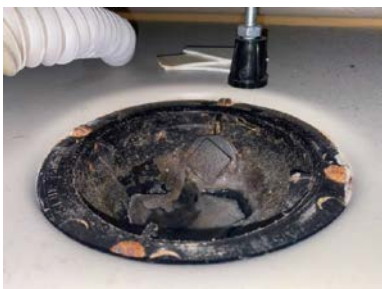
Våtrommet kan fortsatt fungere slik det står i dag, uten vannpåkjenning. Det tåler mest sannsynlig ikke bruk etter dagens krav, og tidspunkt for når tiltak må gjøres kommer an på tiltenkt bruk av våtrommet. Kostnadsestimat gjelder full renovering av badet.

Plastsluk, og vinylbelegg er ført under slukets klemring.

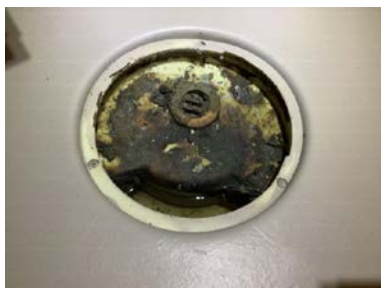
Våtrommet kan fortsatt fungere slik det står i dag, uten vannpåkjenning. Det tåler mest sannsynlig ikke bruk etter dagens krav, og tidspunkt for når tiltak må gjøres kommer an på tiltenkt bruk av våtrommet. Kostnadsestimat gjelder full renovering av badet.

Plastsluk, og vinylbelegg er ført under slukets klemring.

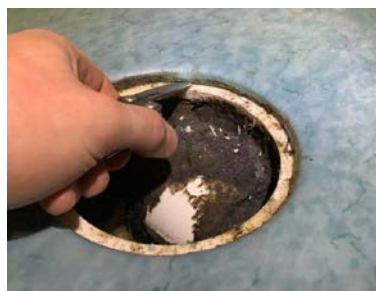
Utett tilslutning mellom vinylbelegg og sluk.

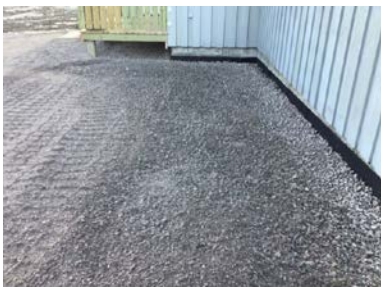
Det er ikke tilfredsstillende fall fra bolig.

- Det bør foretas terrengjusteringer.
