# Tilstandsrapport

Fritidsbolig

Furestøylslui 12, 4748 RYSSTAD

Befaringsdato: 13.10.2025

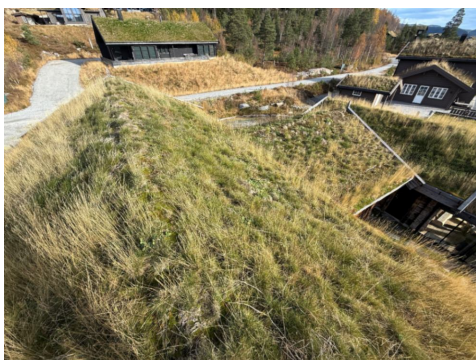
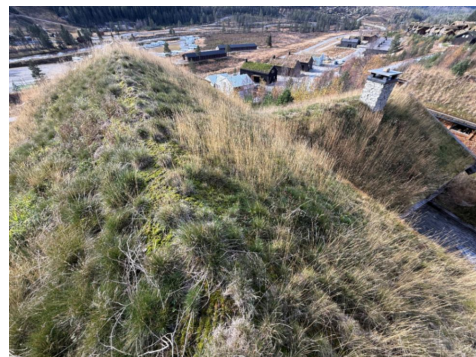
Taket er tekket med torv og bygd opp som et komakt torvtak. Undertaket består av takbord med toptekke av Sarnafil.

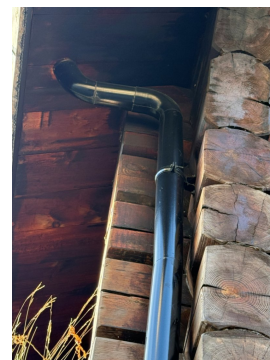
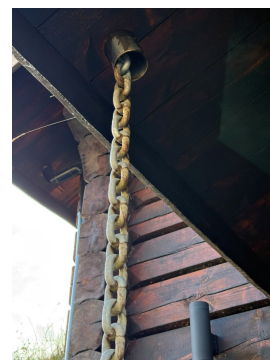
### TG 1 Nedløp og beslag

Nedløp av stål og kjetting fra byggeår.  
Beslag i lakkert stål fra byggeår.  
Takvann ført i rør til terreng.  
Generelt anbefales det tilsyn av loft for kontroll av takgjennomføring/ beslagløsninger mm, spesielt høst/ vinter ved kraftig nedbør/ snø. Med dagens ekstremvær som tidvis oppstår så er disse punktene spesielt utsatt for mindre lekkasjer/ fukt.  
Normal levetid er blant annet avhengig av monteringsystemet, klima og takteking. For materialer i sink, plast og plastbelagt stål 25-35 år. For bygningsdeler som ligger innenfor disse grensene vil det være påregnelig med reparasjoner/ utskifting som er å anse som normal vedlikehold.

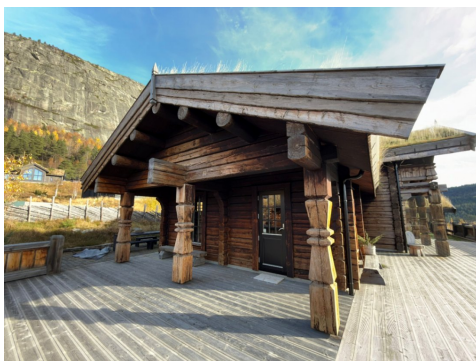
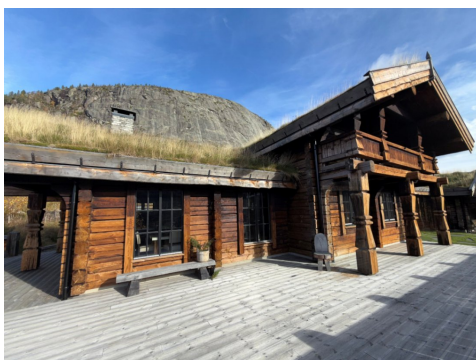
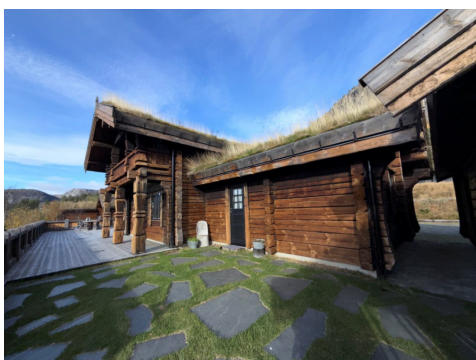
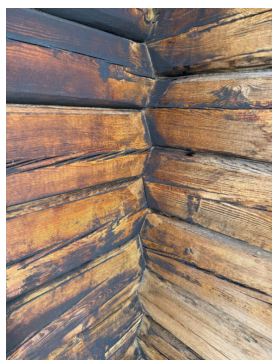
### TG 1 Veggkonstruksjon

Ytterveggene er oppført med laftet tømmer i tre. Overflater av tjærebehandlet treverk.

Basert på bygningens oppføringsår og målt veggtykkelse antas det at konstruksjonen har en tykkelse på ca. 20 cm med en U-verdi på ca. omtrent 0,6–0,8 W/m<sup>2</sup>K

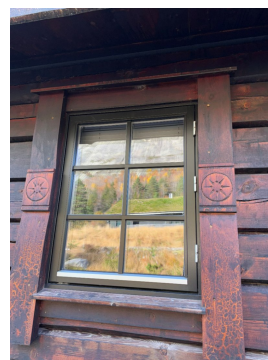
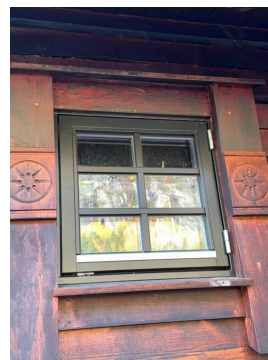
## ! TG 1 Vinduer

Vinduer av tre m/ 2 lags isolerglass.

Tilfeldige vinduer ble funksjonstestet uten avvik.

Normalt vedlikehold og smøring/ justering av hengsler og beslag må påregnes.

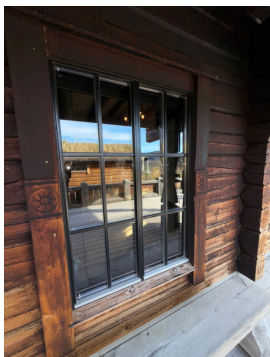
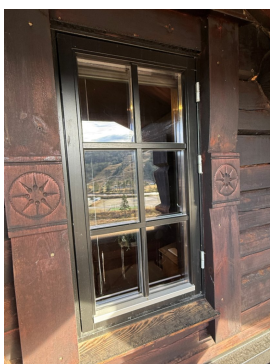
## ! TG 1 Takkonstruksjon/Loft

Takkonstruksjonen er utført som åstak, med undertak av 45 mm falset plank som bærende og lufttette lag.

Dimensjoneringen av takkonstruksjonen antas å være i samsvar med byggeårets forskrifter.

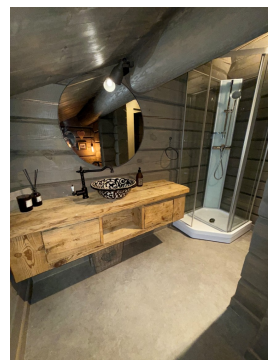
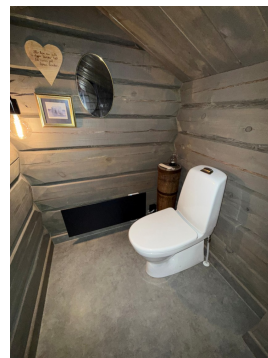
### ! TG 1 Sanitærutstyr og innredning

Innredning av tre m/ oppåliggende porselensvask.  
Toalett.  
Dusjkabinett.

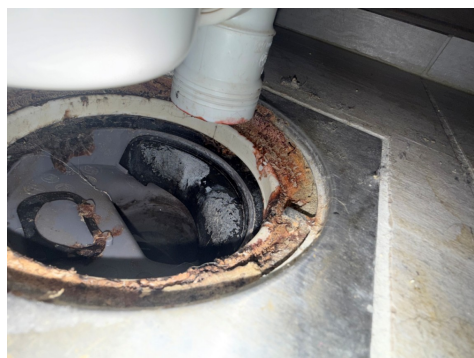
### ! TG 1 Sluk, membran og tettesjikt

I sluk er det synelig mansjett under klemring, øvrige deler av membran ligger skjult bak flisene.

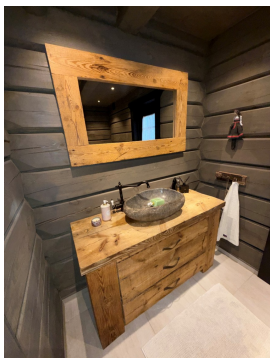
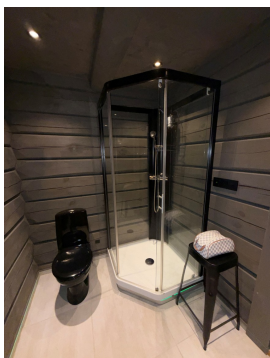
## ! TG 1 Sanitærutstyr og innredning

Innredning i tre med oppåliggende vask i stein.  
Toalett.  
Dusjkabinett.

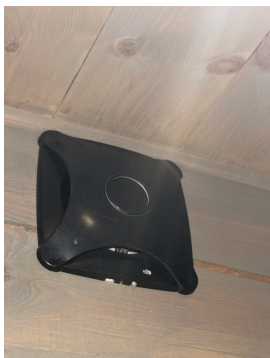
## ! TG 1 Ventilasjon

Ventilasjon via elektrisk avtrekksvifte i yttervegg.

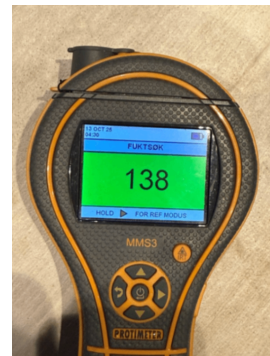
## ! TG 1 Tilliggende konstruksjoner våtrom

Det ble ikke foretatt hulltaking, da veggkonstruksjonen består av laftet tømmer.  
Fuktsøk på badegulvet samt øvrige erfaringsmessige utsatte steder viser ingen indikasjoner til fukt på befaringsdagen.

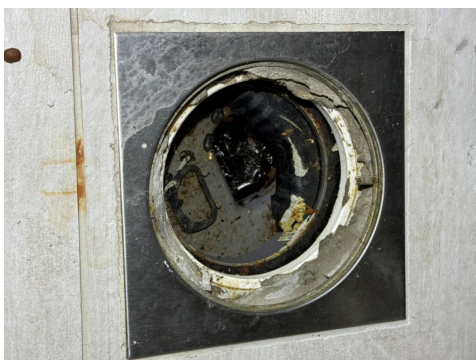
### ! TG 1 Sluk, membran og tettesjikt

I sluk er det synelig mansjett under klemring, øvrige deler av membran ligger skjult bak flisene.

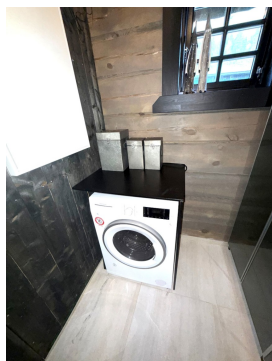
### ! TG 1 Sanitærutstyr og innredning

Opplegg for vaskemaskin.  
Garderobeskap.

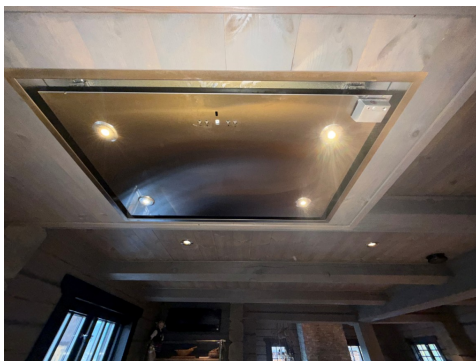
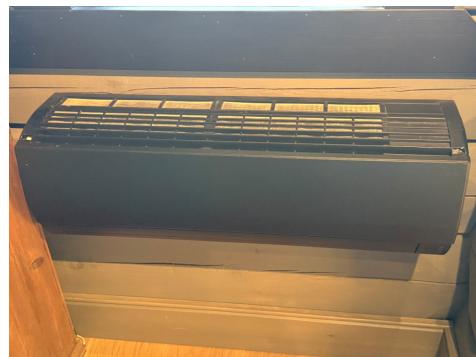
### ! TG 1 Avtrekk

Rommet er ventilert med avtrekksvifte (ventilator) over komfyren. Ventilator ble funksjonstestet og fungerte ok.

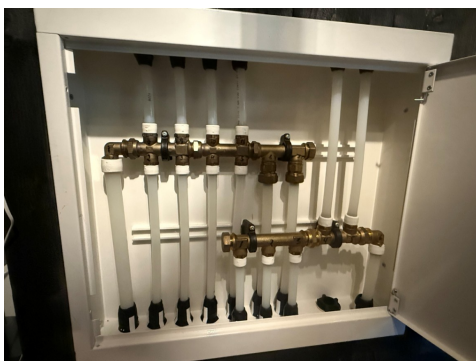
### TG 1 Vannledninger

Vannrør av plast ("rør i rør").  
Rør i rør" med skap for inspeksjon/ vedlikehold. Rør ut av vegg for overvann/ kondens.

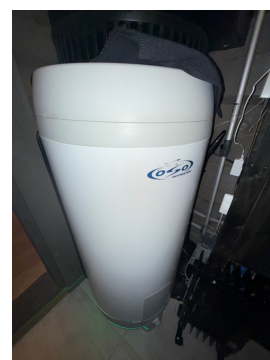
### TG 1 Varmesentral

Varmepumper med innedel montert i 1. etg og loftsetasje.  
Varmepumpen var i drift og fungerte som forutsatt på befaringsdagen.

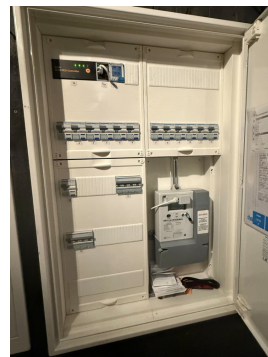
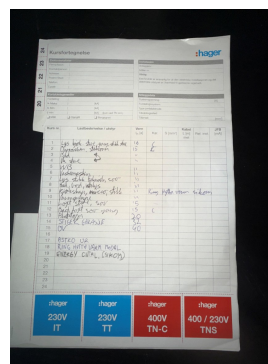
Generelt anbefales det el-kontroll av eldre anlegg eller el-anlegg som mangler samsvarserklæring.

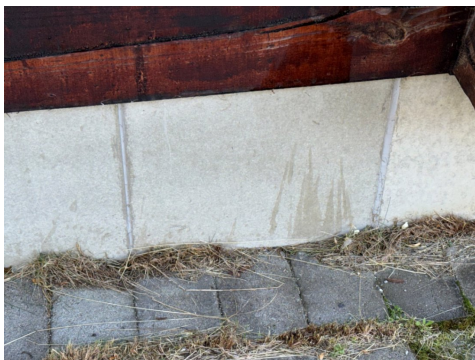
### ! TG 1 Grunnmur og fundamenter

Boligen er fundamentert på plastøpt betong grunnmur. (ringmurselementer).
