# Tilstandsrapport

Tomannsbolig

Kremlevegen 8, 7340 OPPDAL

Befaringsdato: 24.06.2025

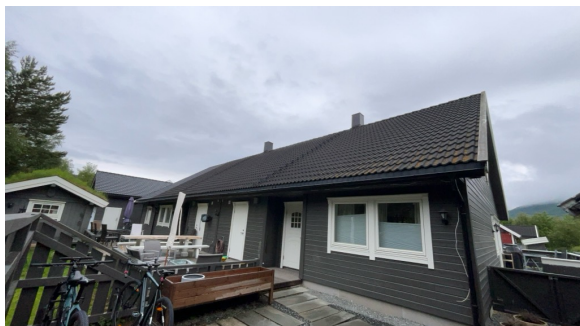
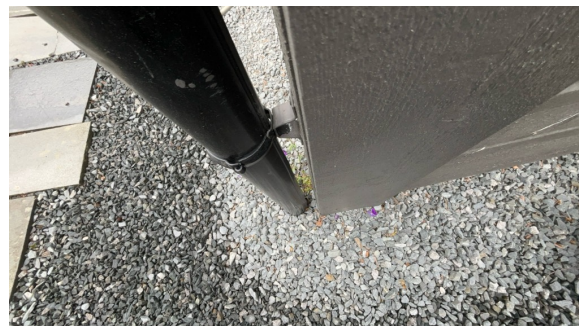
Oversiktsbilde

- Det mangler snøfangere på hele eller deler av taket, noe som var krav på byggemeldingstidspunktet.
- Det er avvik:
  - Det er bemerket frostspreng på nedløpsrør flere plasser. Kun kontrollert for gjeldene boenhet.
  - Det er ikke montert pipehatt på pipeinndekning.
  - TG 3 er gitt pga. manglende snøfangere ut fra takvinkel, type takteking og byggeår. Byggetegning viser at bygget har 36 graders takvinkel, ru takstein skal ha snøfangere fra 27 grader og mer.

- Det må monteres snøfangere for å oppfylle byggeårets krav.
  - Tiltak:
    - Pipehatt bør monteres for å hindre vann å trenge ned i pipen. Det kan medføre ytterligere skade på pipe og i tillegg føre til vannlekkasjer i rom med sotluke.
    - Nedløpsrør med frostspreng må følges med, ved lekkasjer må disse byttes ut.
- Informasjon hentet fra TEK 97 § 7-45. Nedfall fra byggverk  
Byggverk eller del av byggverk skal utføres slik at det ikke faller ned med fare for skade på mennesker, dyr eller utstyr. Fasadematerialer må utføres og festes slik at de under forekommende klima-tiske forhold og dimensjonerende laster ikke faller ned.

- I tiltakskostanden er montering av snøfangere hensyntatt. Valg av løsning vil kunne påvirke kostanden.

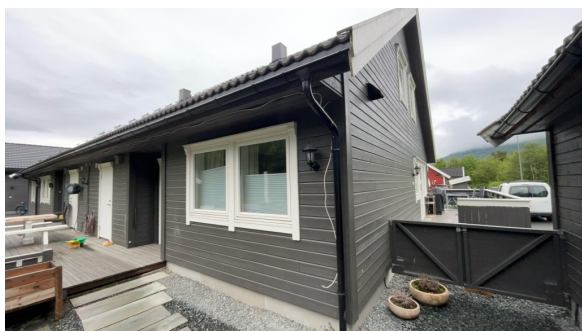
Oversiktsbilde

- Bemerket manglende musetetting i ytterhjørner bak kassebord.
- Bemerket at kledningen ligger tett inntil terrassebord, her påvirkes overflaten negativt da fukt ikke får tørket opp.

- Tiltak:
    - Det vil være anbefalt med bedre løsning med tanke på kledning inntil terrasse.
    - Anbefalt og kontrollere ytterhjørner for åpninger og tette disse med egnet løsning.

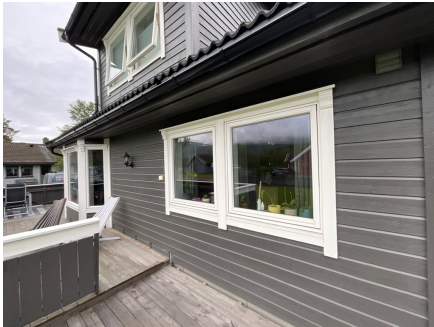
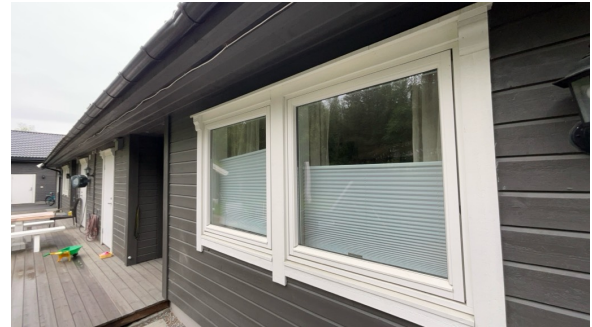
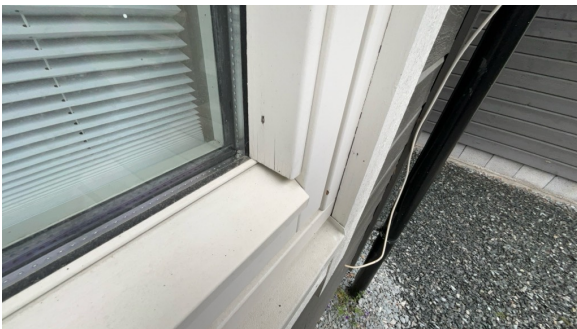
Oversiktsbilde

- Karmene i vinduer er slitte og det er sprekker i treverket.
- Vinduer har noe værslitte detaljer/overflater på utvendige karmen.

- Det må foretas lokal utbedring.
- Ut ifra værslitasje må vedlikehold og oppgraderinger påregnes.

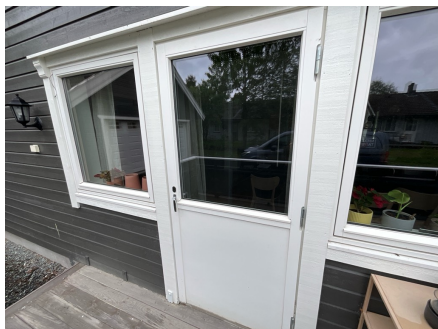
Balkongdør

- Karmene i dører er værslitte utvendig og det er sprekker i trevirket.
- Det er bemerket værslitasje på utvendig overflate på enkelte av dørene.

- Det må foretas lokal utbedring.
- Ut ifra alder må vedlikehold og oppgraderinger påregnes.

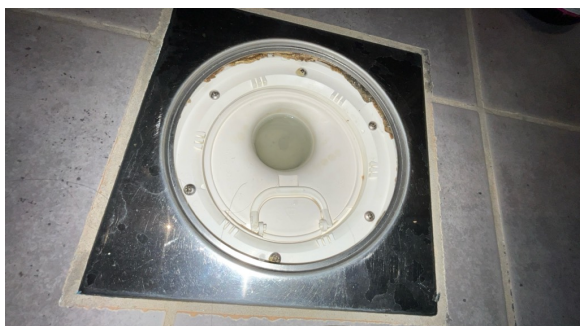
- Det er viktig å merke seg at levetiden til en membran varierer basert på kvalitet, installasjon og bruk. Eldre membraner kan bli sprø og sprekke opp, noe som fører til at de mister sin vanntettende funksjon. Dette kan resultere i vannlekkasjer gjennom vegger og gulv og fuktskader.

Sluk i dusj

- Sluk bør kontrolleres og rengjøres jevnlig.

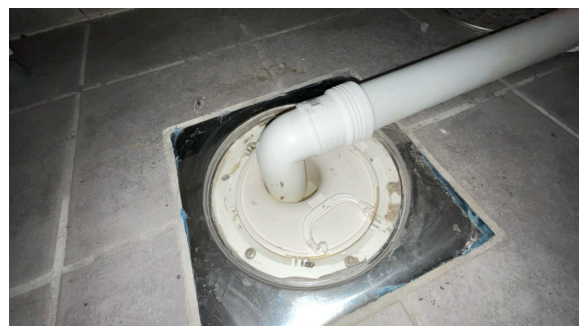
Sluk under vaskemaskin

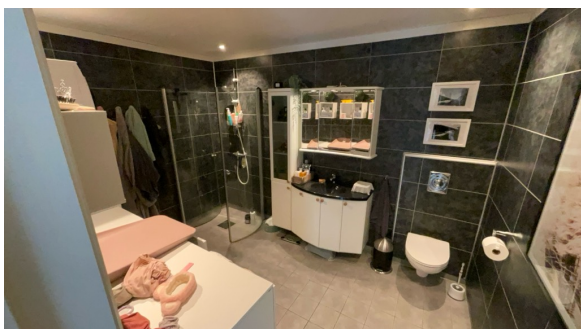
Oversiktsbilde

- Ved implementering av innebygget sistene var det ikke krav om lekkasjesikring, konstruksjonen bør jevnlig observeres.
- Uten dreneringsløsning/lekkasjesikring kan lekkasjer pågå over lang tid uten å bli oppdaget. Dette kan føre til omfattende fuktskader i omkringliggende byggematerialer.
- Ikke krav til å etablere lekkasjesikring på veggghengt toalett ut fra byggeår.

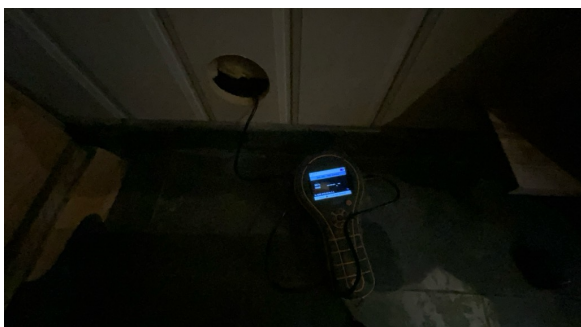
Hulltaking er foretatt uten å påvise unormale forhold. Hulltaking er foretatt i vegg fra entre. Det var ikke mulighet med kontroll i vegg mot dusjsone grunnet kjøkkeninnredning

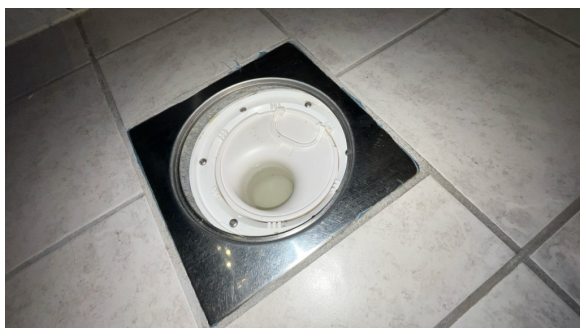
- Det er viktig å merke seg at levetiden til en membran varierer basert på kvalitet, installasjon og bruk. Eldre membraner kan bli sprø og sprekke opp, noe som fører til at de mister sin vannnettende funksjon. Dette kan resultere i vannlekkasjer gjennom vegger og gulv og fuktskader.

Sluk ved dør

- Sluk bør kontrolleres og rengjøres jevnlig

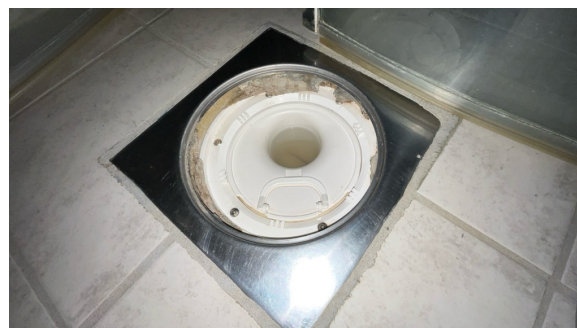
Sluk i dusj

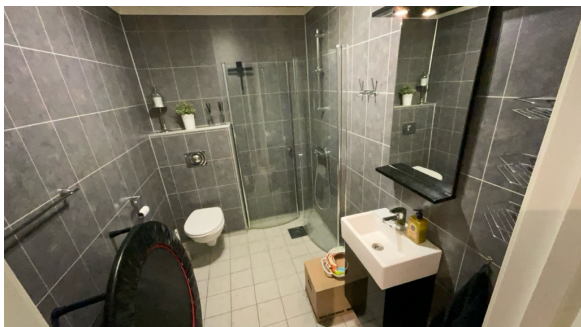
Oversiktsbilde

- Uten dreneringsløsning/lekkasjesikring kan lekkasjer pågå over lang tid uten å bli oppdaget. Dette kan føre til omfattende fuktskader i omkringliggende byggematerialer.

- Ikke krav til å etablere lekkasjesikring på vegghengt toalett ut fra byggeår.

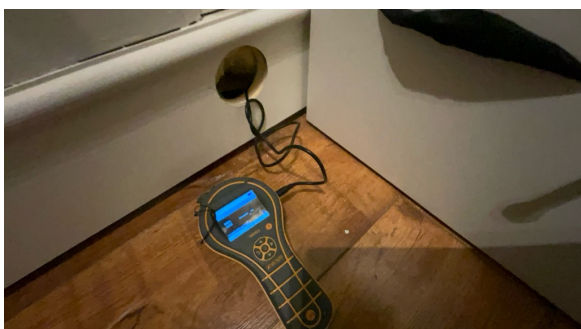
Hulltaking er foretatt uten å påvise unormale fukt forhold. Hulltaking er foretatt i vegg mot bad fra bod.
