Kremlevegen 8, 7340 OPPDAL

**Fin og romslig halvpart av  
tomannsbolig med garasje på  
pent opparbeidet eiendom**

Befaringsdato: 24.06.2025

Rapportdato: 07.07.2025

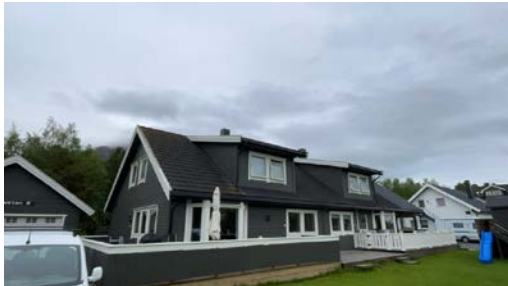
Sorte aluminiums/stål takrenner, nedløp og heldekkende pipebeslag uten topphatt. Sort takstige opp til pipe.

- Det mangler snøfangere på hele eller deler av taket, noe som var krav på byggemeldingstidspunktet.
- Det er avvik:
  - Det er bemerkt frostspreng på nedløpsrør flere plasser. Kun kontrollert for gjeldene boenhet.
  - Det er ikke montert pipehatt på pipeinndekning.
  - TG 3 er gitt pga. manglende snøfangere ut fra takvinkel, type takteking og byggeår. Byggetegning viser at bygget har 36 graders takvinkel, ru takstein skal ha snøfangere fra 27 grader og mer.

- Det må monteres snøfangere for å oppfylle byggeårets krav.
- Tiltak:
  - Pipehatt bør monteres for å hindre vann å trenge ned i pipen. Det kan medføre ytterligere skade på pipe og i tillegg føre til vannlekkasjer i rom med sotluke.
  - Nedløpsrør med frostspreng må følges med, ved lekkasjer må disse byttes ut.
  - Informasjon hentet fra TEK 97 § 7-45. Nedfall fra byggverk  
Byggverk eller del av byggverk skal utføres slik at det ikke faller ned med fare for skade på mennesker, dyr eller utstyr. Fasadematerialer må utføres og festes slik at de under forekommende klima-tiske forhold og dimensjonerende laster ikke faller ned.

- I tiltakskostanden er montering av snøfangere hensyntatt. Valg av løsning vil kunne påvirke kostanden.

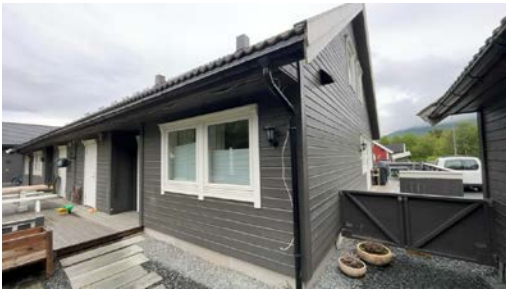
Oversiktsbilde

- Bemerket manglende musetetting i ytterhjørner bak kassebord.
- Bemerket at kledningen ligger tett inntil terrassebord, her påvirkes overflaten negativt da fukt ikke får tørket opp.

For å hindre mus i å komme opp bak kledningen må man montere en musesperre. Musesperre bør ha åpning på 50 cm<sup>2</sup>/m for å få tilstrekkelig utlufting. Det tilsvarer minst 5 mm kontinuerlig spalteåpning. Siden mus kan komme seg gjennom kontinuerlige spalter på ned til 5 mm bredde, bør man unngå sammenhengende/kontinuerlige luftespalter. En løsning kan være å bruke musebånd. Et musebånd er et taggete stålbånd uten sammenhengende spalte, noe som gjør det vanskeligere for mus å komme opp bak kledningen samtidig som det ikke hindrer utlufting og drenering. Man kan også bruke korrosjonsbestandig nettingduk (ikke plast) eller «luseklosser» (tynne lekter eller sløyfer). Bruk av «luseklosser» kan føre til redusert drenering og utlufting.

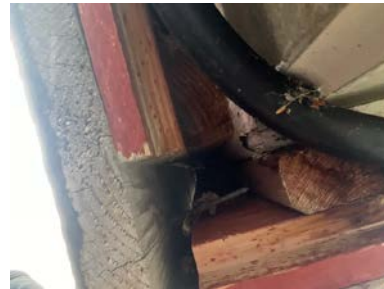
Kontroll av et ytterhjørne

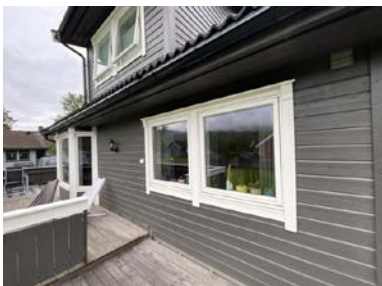
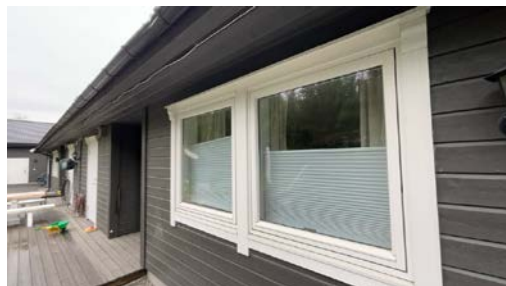
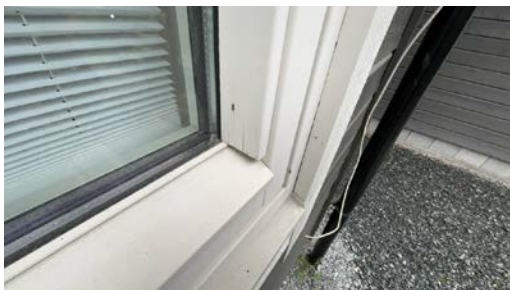
Oversiktsbilde

- Karmene i vinduer er slitte og det er sprekker i treverket.
- Vinduer har noe værslitte detaljer/overflater på utvendige karmen.

- Det må foretas lokal utbedring.
- Ut ifra værslitasje må vedlikehold og oppgraderinger påregnes.

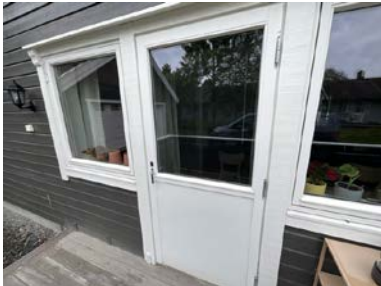
Balkongdør

- Karmene i dører er værslitte utvendig og det er sprekker i treverket.
- Det er bemerket værslitasje på utvendig overflate på enkelte av dørene.

- Det må foretas lokal utbedring.
- Ut ifra alder må vedlikehold og oppgraderinger påregnes.

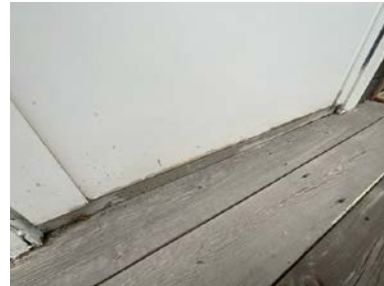
Værslitasje i bunn av balkongdør

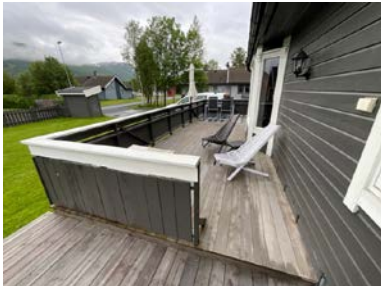
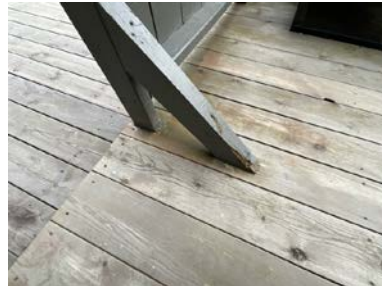
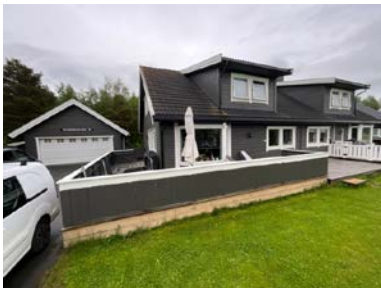
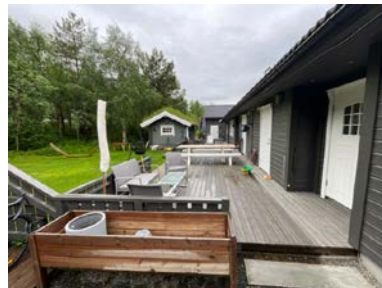
Oversiktsbilde

- Det er avvik:
- Det er enkelte detaljer på rekkverk med slitt overflate og påstartet råtegrad. Tg3 med grunnlag i råte.

- Tiltak:
- Overflatebehandling og utskifting av enkelte materialer må kunne påregnes for å lukke avviket

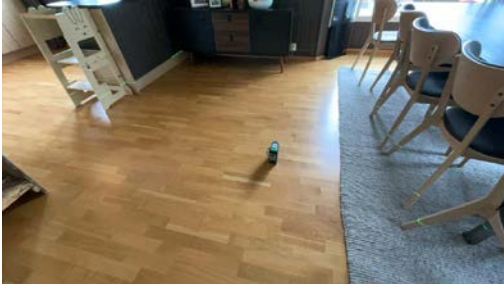
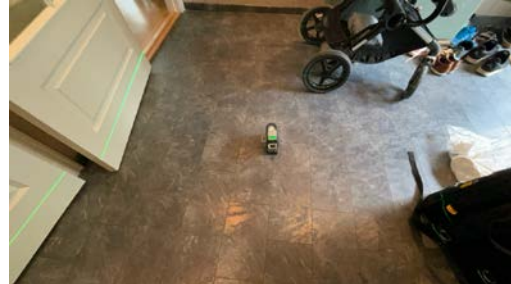
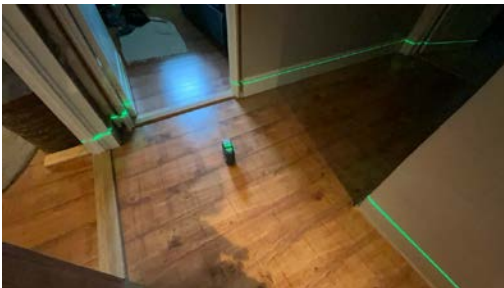
Stue

Etasjeskiller er av trebjelkelag i loft etasjen og hovedetasje er av betongdekke. Helningsavvik er kontrollert med krysslaser på stue og entre i hovedetasje, ved loft er gang og et soverom kontrollert.

- For å få tilstandsgrad 0 eller 1 må høydeforskjeller rettes opp. Det vil imidlertid sjelden være økonomisk rasjonelt som et enkeltstående tiltak i en bolig som dette. Dersom boligen en gang skal renoveres, kan man vurdere slike tiltak.

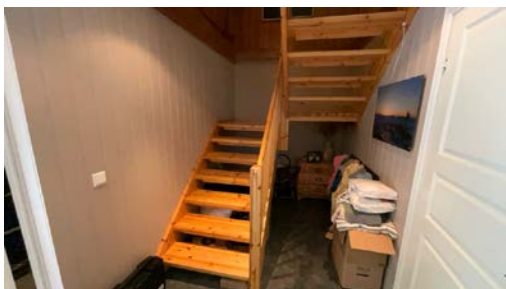
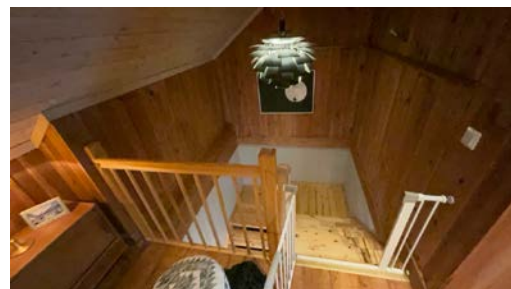
oversiktsbilde

Boligen har lakkert tretrapp med repo mellom etasjer. Det er rekkverk på loft med stående spiler. Høyde rekkverk målt til 91cm.

- Håndløper må monteres på vegg for å tilfredsstille krav på byggetidspunktet.

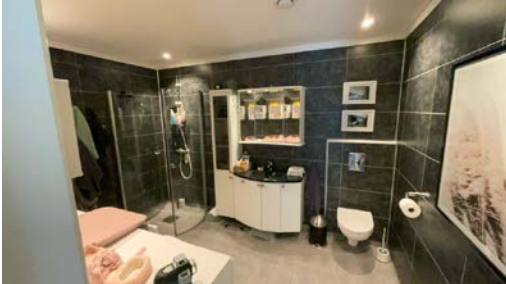
Oversiktsbilde

- Dersom våtromsplatene ikke er montert fagmessig, kan dette medføre utettheter som øker risikoen for fuktinntrengning bak platene. Over tid kan dette føre til oppfukning av tilstøtende konstruksjoner, noe som kan resultere i råteskader, muggvekst og eventuelle lekkasjer.
- Dersom det ikke gjøres tiltak vil fuktopptaket i platene føre til oppsvelling og utett tettesjikt med fare for videre fuktskade i tilstøtende konstruksjoner.
- Det bør utføres utbedring av veggpalter og monteres et dusjkabinett for sikker bruk av bruksvann.

- Våtrommet anbefales benyttet med dusjkabinett for ikke ha noe direkte vannpåvirkning på overflater.

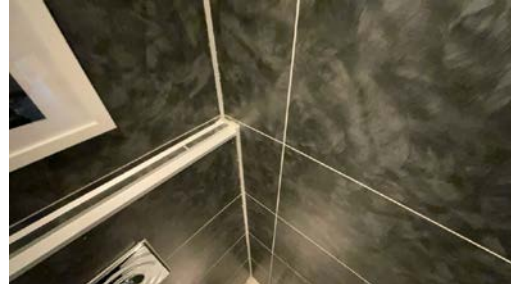
Oversiktsbilde et av hjørnene

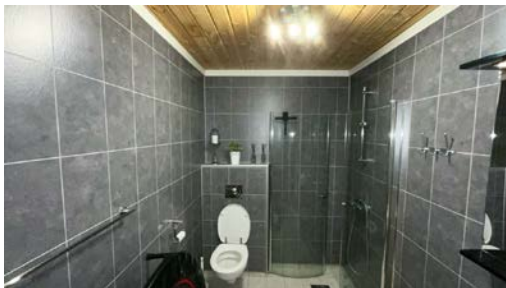
oversiktsbilde

- Dersom våtromsplatene ikke er montert fagmessig, kan dette medføre utettheter som øker risikoen for fuktnntrengning bak platene. Over tid kan dette føre til oppfukning av tilstøtende konstruksjoner, noe som kan resultere i råteskader, muggvekst og eventuelle lekkasjer.
- Det må utføres en videre kontroll/utbedring av veggplatene for å sikre tett overflate.
- Med grunnlag i alder og påviste avvik anbefales det å montere dusjkabinett for kontrollert bruk av bruksvann.

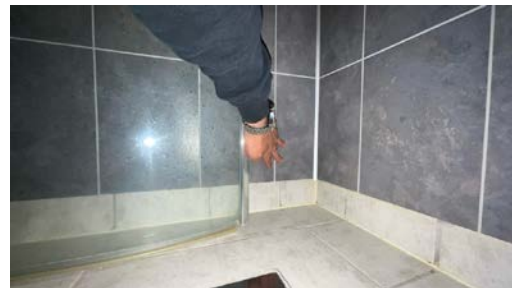
Plate kan flyttes ved påtrykk

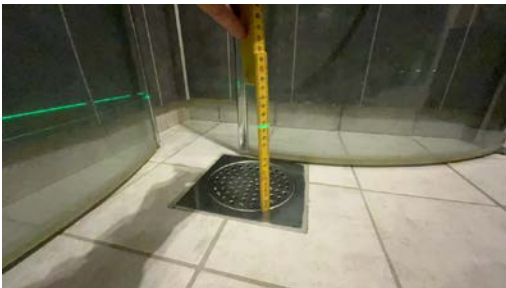
Målt topp slukrist i dusj

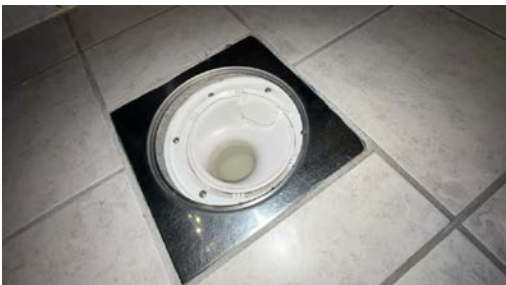
Sluk ved dør

- Sluk bør kontrolleres og rengjøres jevnlig

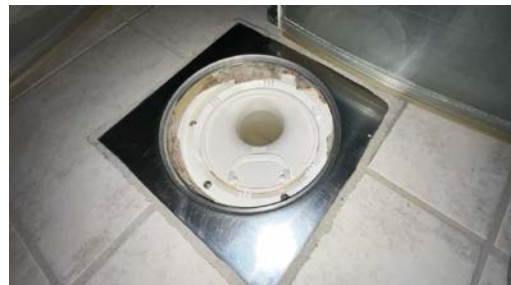
Sluk i dusj

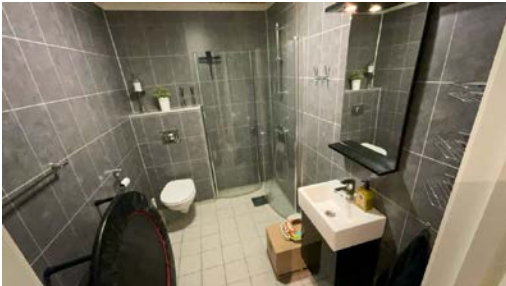
Oversiktsbilde

- Det er ikke påvist tilfredsstillende løsning for å synliggjøre lekkasje fra innebygget sisterner.
- Det er påvist riss/sprekker i utstyr på våtrommet.

- Det ble ikke påvist dreneringsåpning fra innebygget systerne for toalett.
- Det er påvist riss i overflate på servant.

- Uten dreneringsløsning/lekkasjesikring kan lekkasjer pågå over lang tid uten å bli oppdaget. Dette kan føre til omfattende fuktskader i omkringliggende byggematerialer.
- Ikke krav til å etablere lekkasjesikring på vegghengt toalett ut fra byggeår.

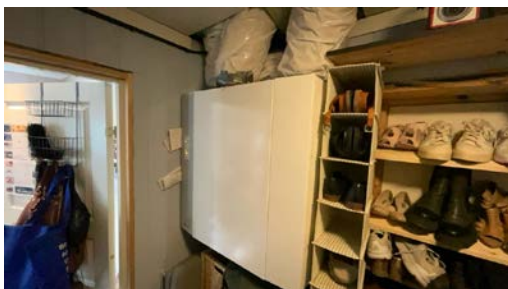
## TG 1 Varmtvannstank

Varmtvannstanken er på 200 liter og plassert inne på teknisk rom med sluk.

Årstall: 2008

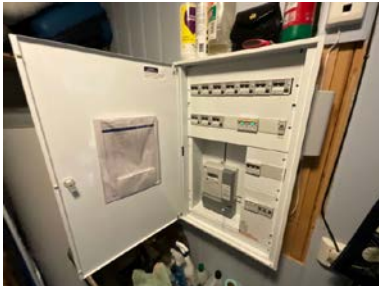
Skap

## TG 2 Elektrisk anlegg

**Ja - Ettersom det ikke foreligger komplett dokumentasjon på arbeider på det elektriske anlegget i denne boligen, tar takstingeniør spesifisert forbehold for at det kan være feil eller avvik ved anlegget.**

Kostnadsestimat: 10 000 - 50 000
