# Tilstandsrapport

Enebolig

Brekkeremo 3, 5704 VOSS

Befaringsdato: 08.04.2025

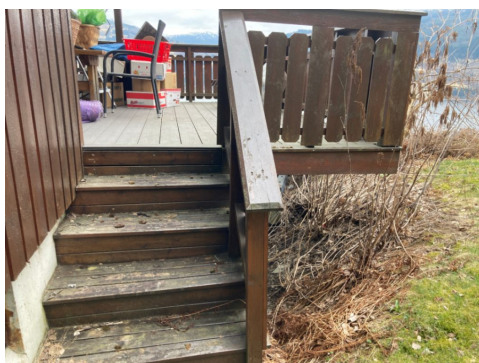
## ! TG 1 Utvendige trapper

Tretrapp til altan i gavli og trapp i betong frå garasje og opp til bolig

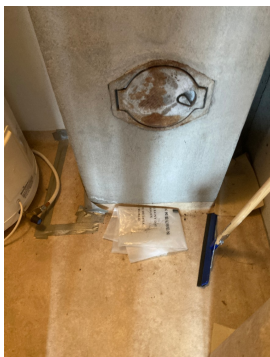
## ! TG 1 Rom Under Terreng

Gulvet har beleg. Veggene har panel. Hulltaking er foretatt uten å påvise unormale forhold. Hulltaking er foretatt ved/i bod. Fuktkvotemåling (vekt%) i konstruksjonen ble målt til 13.

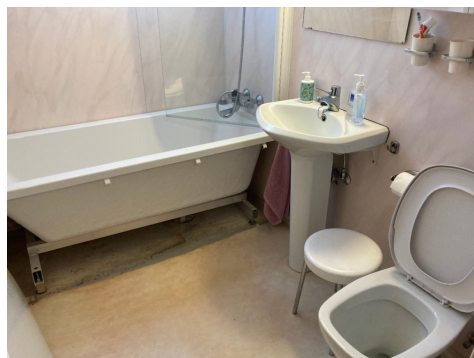
### 1. ETASJE > BAD (3,5 KVM)

#### ! TG 0 Tilliggende konstruksjoner våtrom

Hulltaking er foretatt uten å påvise unormale forhold. Hulltaking er foretatt ved/i kjøkken. Fuktkvotemåling (vekt%) i konstruksjonen ble målt til 0.

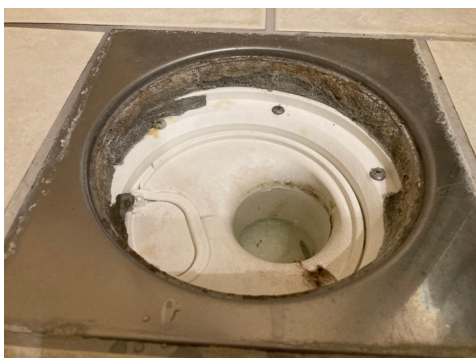
## UNDERETASJE > BAD (3,4 KVM)

### ! TG 1 Sanitærutstyr og innredning

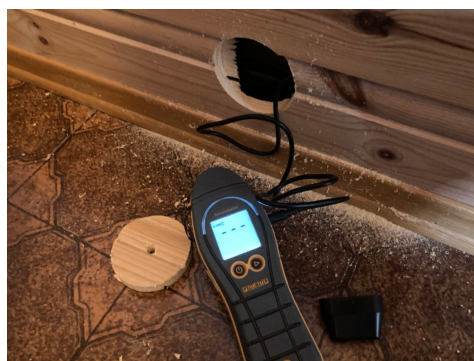
## UNDERETASJE > VASKEROM (8,4 KVM)

### ! TG 3 Generell

- Våtrommet må totalrenoveres. Alle forhold med tettesjikt, våtsone, sluk m.m. må dokumenteres.

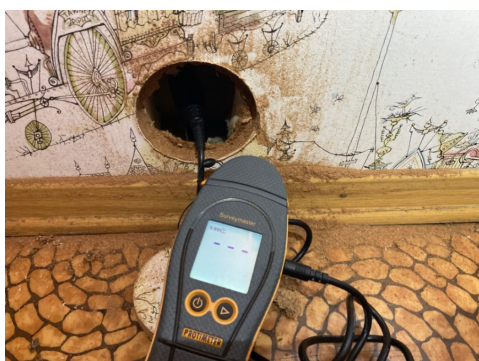
## UNDERETASJE > VASKEROM (8,4 KVM)

### TG 0 Tilliggende konstruksjoner våtrom

Hulltaking er foretatt uten å påvise unormale forhold. Hulltaking er foretatt frå toalett vis av vis våtsone. Fuktkvotemåling (vekt%) i konstruksjonen ble målt til 0.

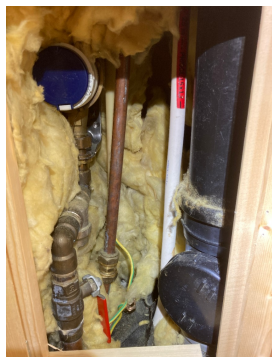
## ! TG 2 Avløpsrør

Det er avløpsrør av plast.
