# Tilstandsrapport

📍 Pilestredet 51 B, 0350 OSLO

# gnr. 214, bnr. 272

Rapportdato: 31.08.2024

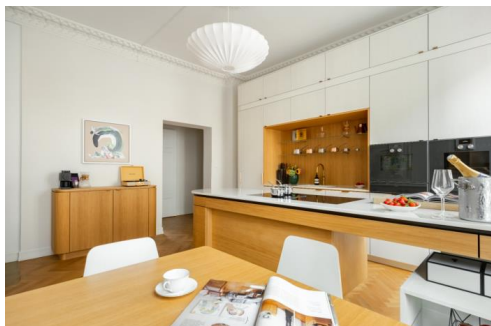
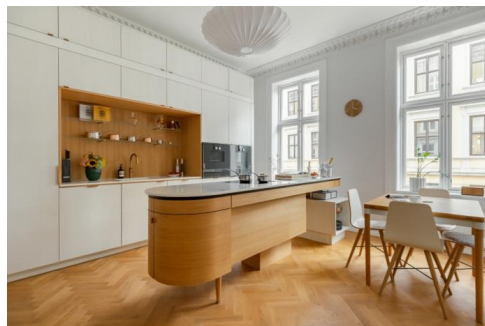
Kjøkkeninnredning type Evi med eikefronter og med kjøkkenøy, benkeplater i stein, underlimt oppvaskkum, Quooker (kokende vannkran) og integrerte hvitevarer.
