Verken 55, 2270 FLISA

LAUTA

Øystein Opås Takstforretning AS

Rapportdato: 27.01.2025
Rapport skrevet av: Øystein Opås

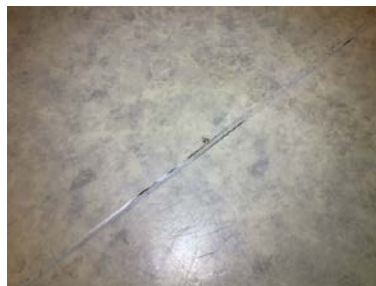
Tegn til glippe i sveiseskjøt.

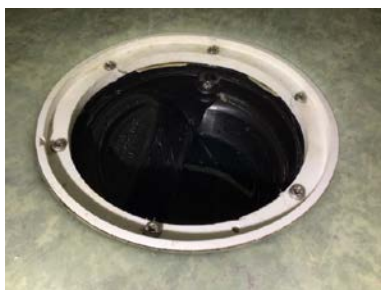
Plastsluk, og vinylbelegg er ført under slukets klemring.

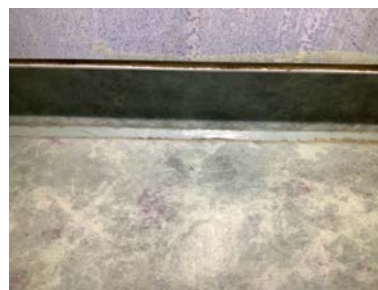
Tegn til glippe i sveiseskjøt.
