# Tilstandsrapport

Enebolig

Butjernåsen 44, 1954 SETSKOG

Befaringsdato: 23.01.2025

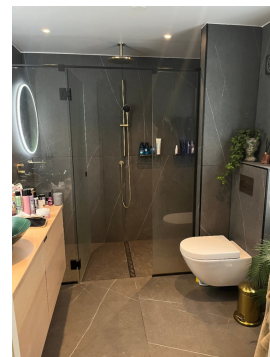
Bad 1.etasje.

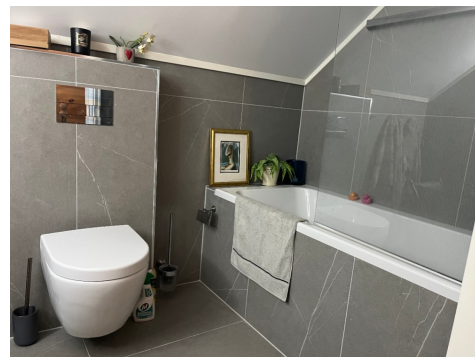
Bad loftetasje fra 2023. Det foreligger dokumentasjon på Boligmappa.no. Våtrommet blir vurdert opp mot dagens krav, med henvisning til byggeår.

Bad loftetasje.

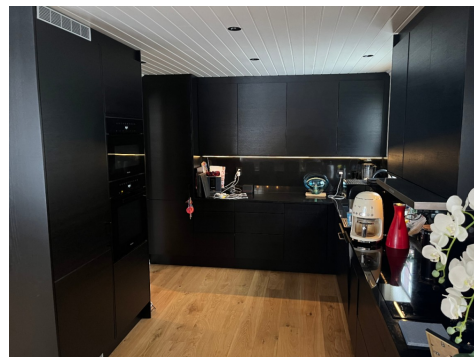
Norema kjøkkeninnredning fra 2021 med takhøye overskap og glatte fronter, stein benkeplate med nedfelt vaskekum og induksjonstopp, integrert oppvaskmaskin, to stekeovner, vinskap og kjøleskap. Lekkasjestopper i benkeskap. Parkett på gulv og steinplate på vegg over kjøkkenbenk. Ved fuktsøk ble det registrert normale verdier på utsatte steder. Det foreligger dokumentasjon.

Kjøkkeninnredning.

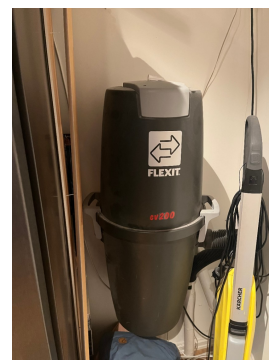
Sentralstøvsuger, der enheten er plassert i omkleddingsrom.

Sentralstøvsuger.

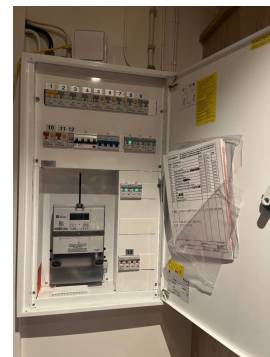
På grunnlag av opplysninger fra eier, dokumentasjon, tilstand og alder er det ikke behov for utvidet el-kontroll.

Det bemerkes at undertegnede taksmann ikke er fagmann innen elektro og kontrollen er forenklet og utelukkende på det som er synlig, det kan derfor være feil med anlegget som ikke er oppdaget.

El-skap.
