# Tilstandsrapport

Enebolig

Litlamo 15, 4200 SAUDA

Befaringsdato: 15.09.2025

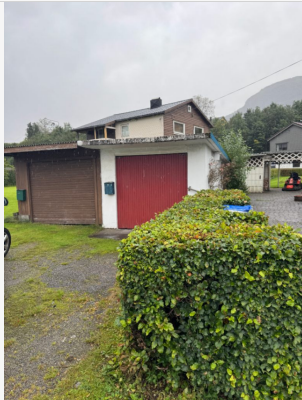
## Garasje

Malt vippeport.

Bygget er ikke tilstandsvurdert ihht Forskrift til avhendingslova og NS3600. Dette er kun en enkel beskrivelse.
