# Tilstandsrapport

Enebolig over 2 etasjer:

Sagdalsveien 8, 2010 STRØMMEN

Oppdragsnr.: 21229-25247

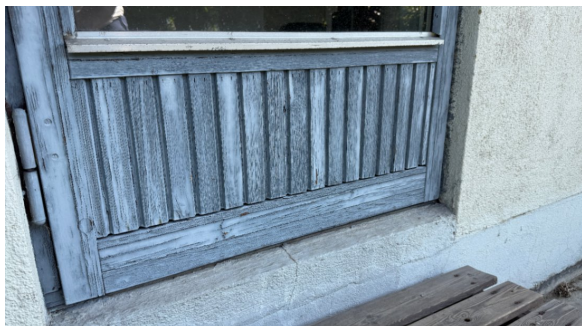
## Balkonger, terrasser og rom under balkonger

Utgang fra stuen til hellelagt uteplass.

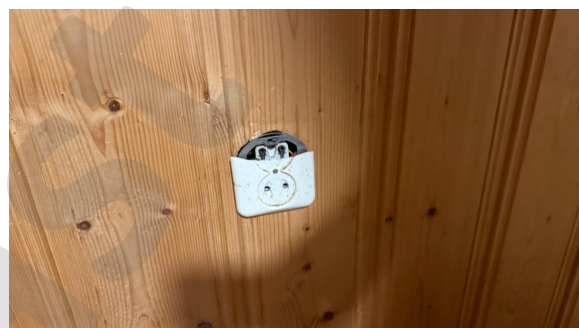
Kostnadsestimatet gjelder utgifter til å gjennomføre en el-kontroll. En kontroll vil kunne avdekke videre forhold som det ikke er mulig å estimere nå. Hva det vil koste å dokumentere tilstanden på el-anlegget, eventuelt fremskaffe samsvarserklæring, er heller ikke noe som kan estimeres nå, men det må innhentes pristilbud på dette.
