Tilstandsrapport

Enebolig

Sandhelleren 6 , 4364 SIREVÅG

Rapportdato: 14.05.2026

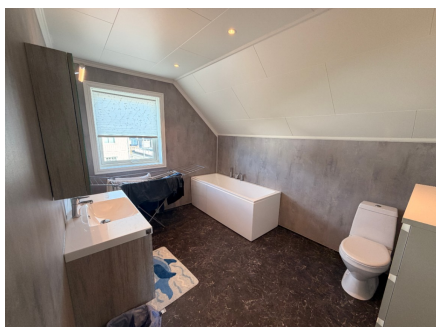
LOFT > BAD

Normal tid før utskifting av våtrom, vinylbelegg er 10 - 30 år.

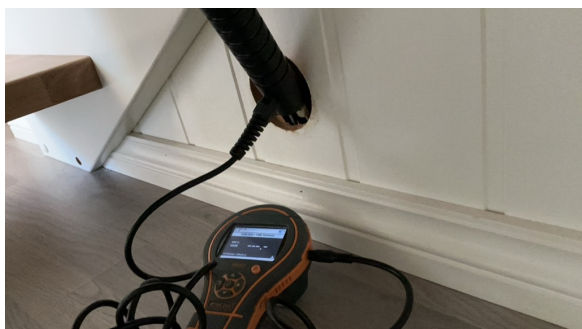
KJØKKEN

Avløpsrør under kjøkkenvask bør etter strammes med jevne mellomrom, dette fordi disse over tid glir fra hverandre ved bruk av varmt og kaldt vann, og kan forårsake fuktskade i skap og eventuelt nærliggende gulv.

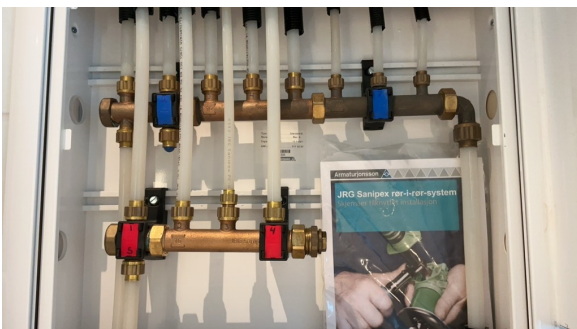
! TG 1 Avløpsrør

Normal levetid for vannledninger av kobber er 25 til 75 år.

Normal levetid for lodding er 25 til 75 år.
