# Tilstandsrapport

Enebolig

Nordgutvikveien 625, 7993 GUTVIK

Befaringsdato: 15.07.2024

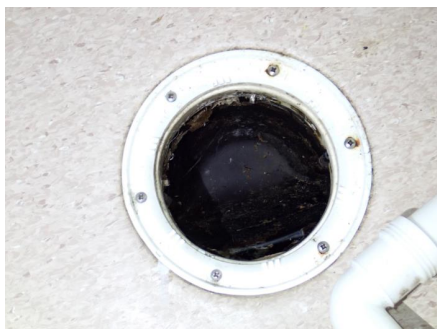
### 📍 TG 1 Sluk, membran og tettesjikt

Badet har plastsluk og synlig vinylbelegg som tettesjikt.  
Ved inspeksjon av sluk registreres det at gulvbelegget er klemt til sluket med slukets klemring.  
Ingen avvik er registrert på befaringsdagen.

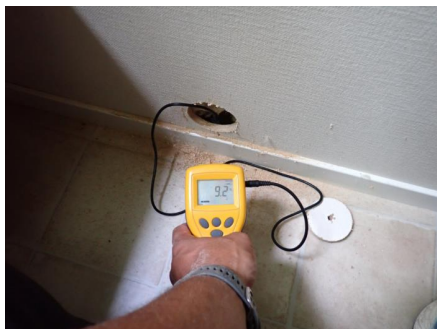
### TG 1 Tilliggende konstruksjoner våtrom

Hulltaking er foretatt uten å påvise unormale forhold.  
Hulltaking er foretatt fra soverom uten å påvise unormale forhold.  
Fuktkvotemåling (vekt%) i konstruksjonen ble målt til 9,2 vektprosent.
