# Tilstandsrapport

Boligbygg med flere boenheter

Tetenvegen 1 , 2270 FLISA

Befaringsdato: 11.02.2026

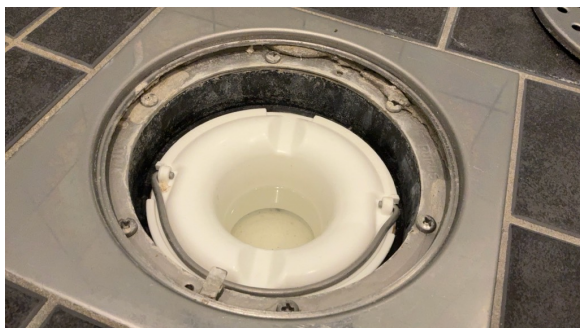
- Det er påvist avvik i fallforhold til sluk i forhold til krav i forskrift på byggetidspunktet.

- Til tross for avviket i fall/høydeforskjell til sluk, vil gulvet fortsatt kunne lede vann mot sluket, men med redusert effektivitet. Dette kan potensielt øke risikoen for vannansamling i enkelte områder av badet.

Sluk av plast med klemring. Det kan ses tilslutning av membran til klemring på sluk.

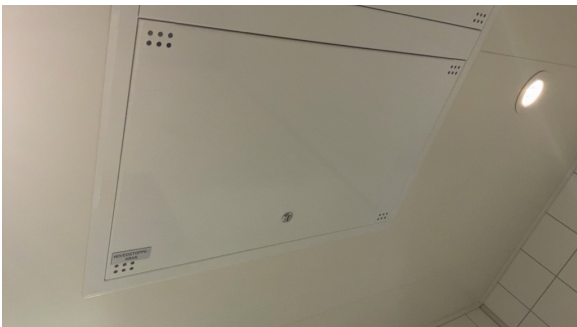
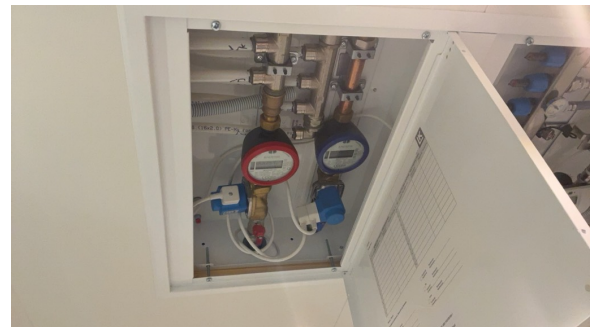
Vanninntak med måler og stoppekran i fordelerskap i himling på bad. Vannrør av plast (rør i rør).  
Avvik: Rørkurser er ikke merket.

Fordelerskap i himling på bad.

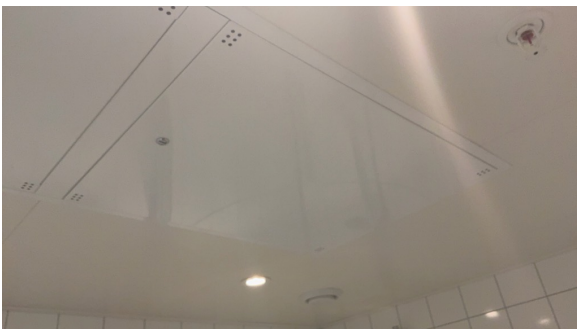
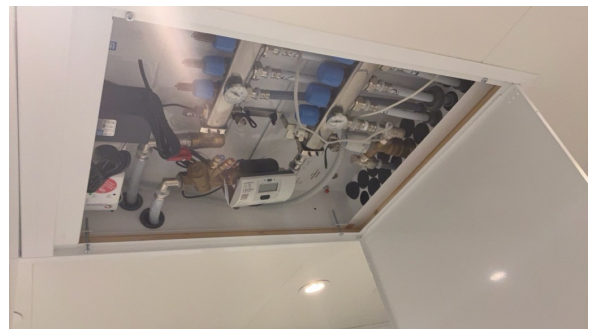
Vannbåren varme med vannrør av plast og varmekilder i form av radiatorer i stue, gang og soverom. Fordelerskap med stoppekran i himling på bad. Rørkurser er ikke merket. Ukjent om det er vannbåren varme eller varmekabler i gulv på bad.

Fordelerska

Fordelerskap i himling på bad.

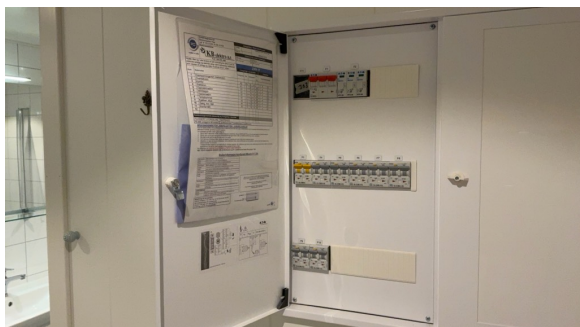
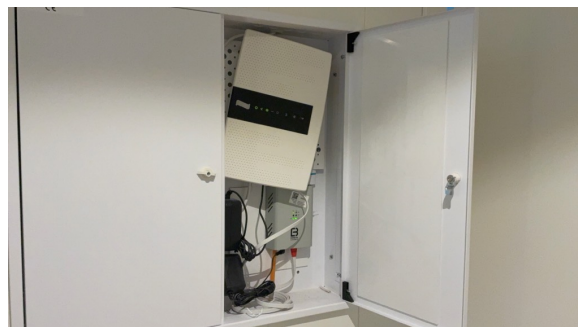
10. Er det tegn på at kabelinnføringer og hull i inntak og sikringsskap ikke er tette, så langt dette er mulig å sjekke uten å fjerne kapslinger?  
**Nei**
11. Finnes det kursfortegnelse, og er den i samsvar med antall sikringer?  
**Ja**
12. Foreta en helhetsvurdering av det elektriske anlegget, dets alder, allmenne tilstand og fare for liv og helse. Bør det elektriske anlegget ha en utvidet el-kontroll?  
**Ja Undertegnede er ikke el-takstmann og det elektriske anlegget er ikke kontrollert. Det anbefales innhenting av en utvidet el-kontroll utført av autorisert foretak.**
