# Tilstandsrapport

Boligbygg med flere boenheter

Myrkdalsvegen 884, 5713 VOSSESTRAND

Befaringsdato: 29.08.2024

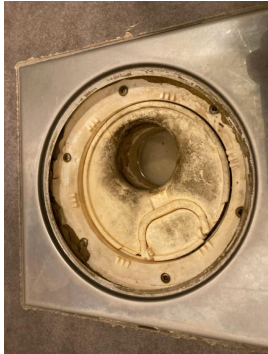
## 3. ETASJE > BAD (2,4 KVM)

### TG 1 Sanitærutstyr og innredning

Hulltaking er foretatt uten å påvise unormale forhold. Hulltaking er foretatt ved/i Hulltaking er foretatt vis av vis våsone. Fuktvotemåling (vekt%) i konstruksjonen ble målt til 0.
