# Tilstandsrapport

Boligbygg med flere boenheter

Myrkdalsvegen 884, 5713 VOSSESTRAND

# gnr. 276, bnr. 11, snr. 20

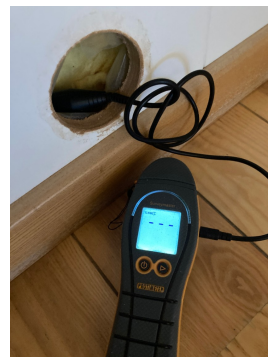
Hulltaking er foretatt uten å påvise unormale forhold. Hulltaking er foretatt ved/i Hulltaking er foretatt vis av vis våsone. Fuktkvotemåling (vekt%) i konstruksjonen ble målt til 0.

Årstall: 2006 Kilde: Eier

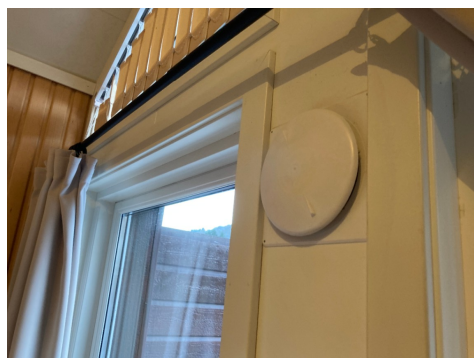
Tilstandsgrad er gitt utfra om det er påvist avvik i ventilasjonsløsning i forhold til gjeldende krav på oppføringstidspunktet. Ventilasjon i bygninger bygd etter tidligere byggeforskrifter vil ikke tilfredsstille dagens forskrifter

**Årstall:** 2006 **Kilde:** Eier

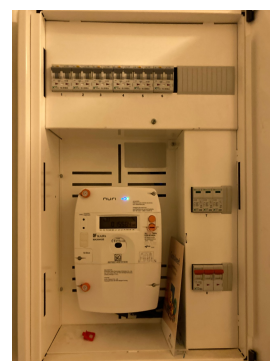
10. Er det tegn på at kabelinnføringer og hull i inntak og sikringsskap ikke er tette, så langt dette er mulig å sjekke uten å fjerne kapslinger?  
**Nei**
11. Finnes det kursfortegnelse, og er den i samsvar med antall sikringer?  
**Ja**
12. Foreta en helhetsvurdering av det elektriske anlegget, dets alder, allmenne tilstand og fare for liv og helse. Bør det elektriske anlegget ha en utvidet el-kontroll?  
**Ja Alle anlegg som ikkje har hatt el-tilsyn dei siste 5 årene bør få dette utført**
