# Tilstandsrapport

Fritidsbolig

Mogresfjellet 67, 8618 MO I RANA

Befaringsdato: 11.04.2025

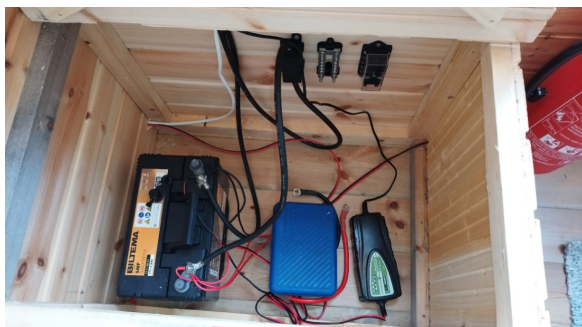
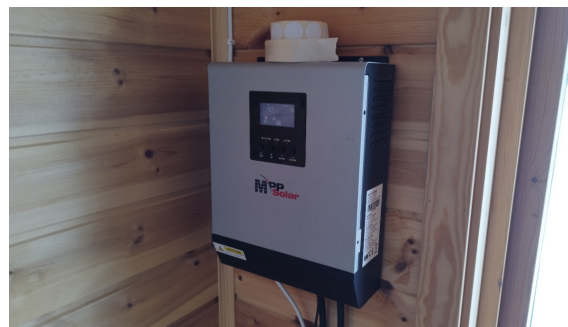
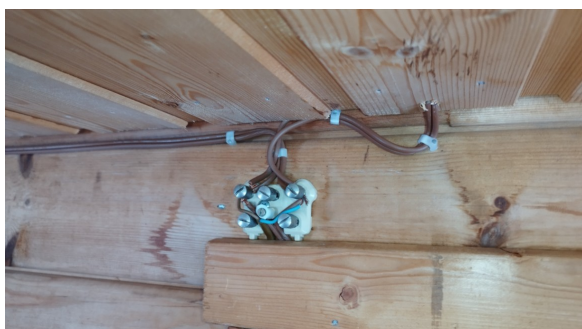
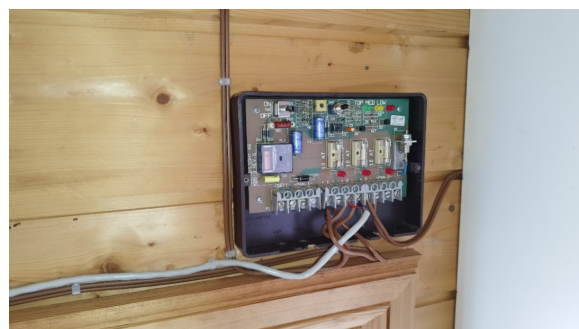
Fritidsboligen har strøm via solcellepanel (12V anlegg).

Ettersom hytten har 12V anlegg og det pr. i dag ikke finnes noen krav til utførelse av slike anlegg, anses det ikke som nødvendig å få utført en utvidet kontroll av anlegget. Dersom hytten i senere tid skal ha innlagt 230V må dette utføres av et godkjent el-installasjonsfirma.

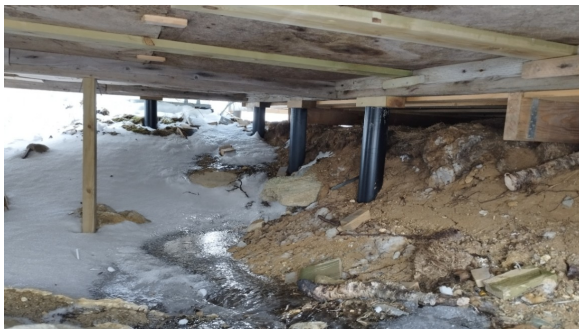
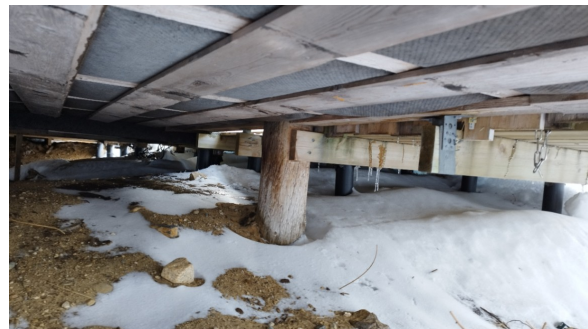
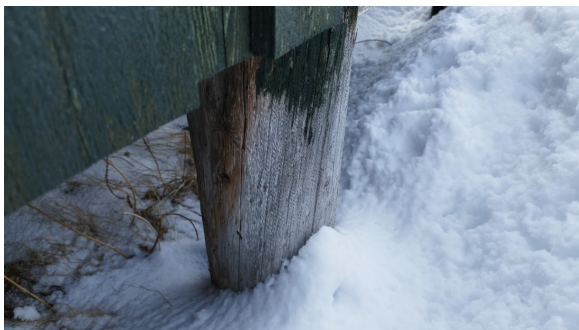
### TG 1 Grunnmur og fundamenter

Fritidsboligen er oppført på søpte pilarer og kreosotbehandlede tresøyler og impregnerte søyler. Pilarene er støpt i plastrør, så det er ikke mulig å kontrollere tilstand til betongen.

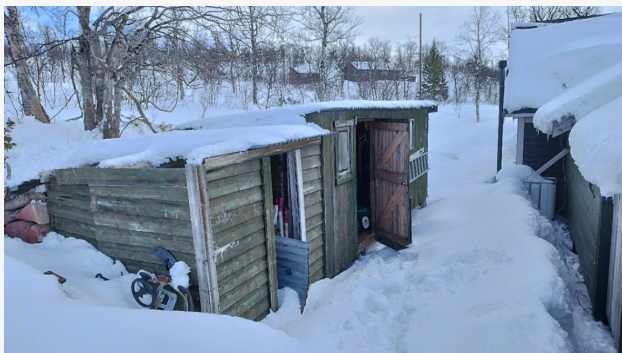
## Bod

Lagring av ved, redskaper o.l.
