# Bekkelytjønna 24 2540 TOLGA

## Tilstandsrapport Eierskifte

Boligtype: Fritidsbolig

Byggeår: 1991

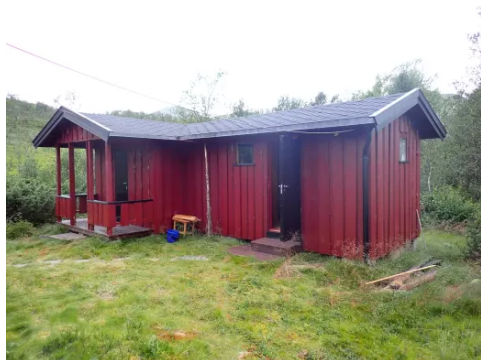
## 6.24 Øvrig: Anneks

Anneks oppført i én etasje. Bygningen har åpen fundamentering over pilarer av søyleblokker og lettklinkerblokker. Veggkonstruksjon er oppført i bindingsverk og er kledd med villmarkspanel. Taket har saltaksform og er tekket med pappshingel. Gulvet er av trebjelkelag. Vinduer er med enkelt glass og koblet glass.
