Tilstandsrapport

Tomannsbolig

Stasjonsveien 53, 1940 BJØRKELANGEN

Befaringsdato: 07.10.2024

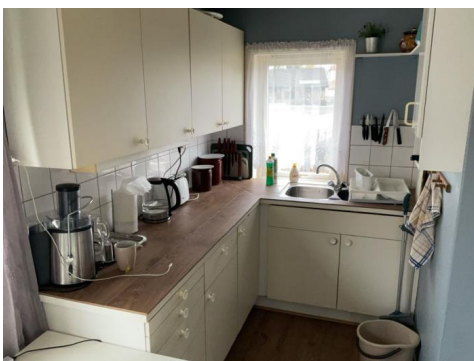
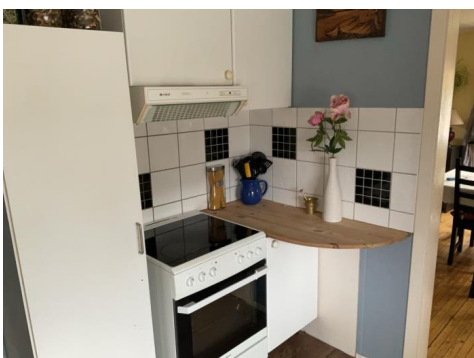
2. ETASJE > KJØKKEN

! TG 2 Avtrekk

- Det må påregnes lokal utbedring/utskiftning.
