Stasjonsveien 53, 1940 BJØRKELANGEN

Tomannsbolig m/2 boenh.

Tilstandsrapport

TOMANNSBOLIG

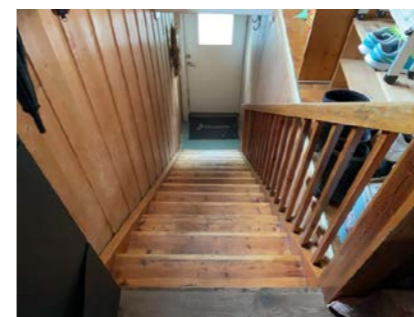
Vurdering av avvik: Åpninger mellom trinn i innvendig trapp er større enn dagens forskriftskrav. Det er ikke montert rekkverk. Det mangler håndløper på vegg i trappeløpet. Trappen har store skader.

TG 3 Innvendige trapper - 2

Rett og bratt tretrapp mellom kjeller og 1. etasje (via kjellerlem i gulv fra bod).

- Trappen må påregnes skiftes ut.

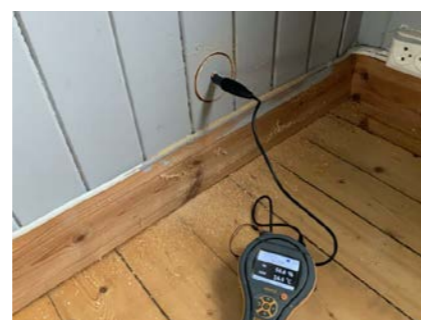
TG 0 Tilliggende konstruksjoner våtrom

Hulltaking er foretatt uten å påvise unormale forhold. Hulltaking ble foretatt i vegg fra soverom mot våt sone bad. Det ble målt relativ luftfuktighet i vegg og det ble gjort visuell inspeksjon. Det ble ved målinger og visuell inspeksjon ikke påvist tegn på fuktskader.

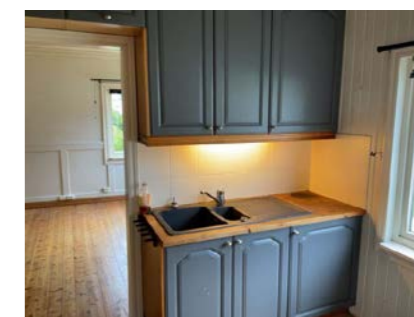
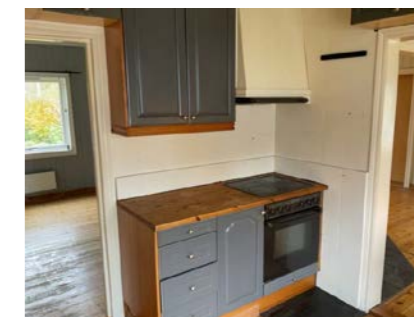
1. ETASJE > KJØKKEN

- Det er påvist skader på overflater/kjøkkeninnredning utover normal slitasjegrad.

Innredningen har bruksslitasje og slitasjeskader

- Det må påregnes lokal utbedring/utskiftning.

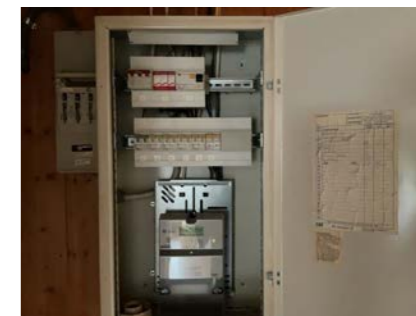
10. Er det tegn på at kabelinnføringer og hull i inntak og sikringsskap ikke er tette, så langt dette er mulig å sjekke uten å fjerne kapslinger?
Nei
11. Finnes det kursfortegnelse, og er den i samsvar med antall sikringer?
Nei
12. Foreta en helhetsvurdering av det elektriske anlegget, dets alder, allmenne tilstand og fare for liv og helse. Bør det elektriske anlegget ha en utvidet el-kontroll?
Ja **Da det ikke er fremlagt noe dokumentasjon på kontroll av det elektriske anlegget, anbefales det på generelt grunnlag utvidet el-kontroll i boligen.**

Sikringsskap i 2. etasje.

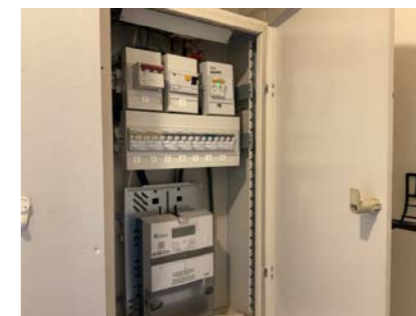
Sikringsskap i 1. etasje.
