Tilstandsrapport

Fritidsbolig

Gruvebyen 149, 4473 KVINLOG

Befaringsdato: 30.01.2025

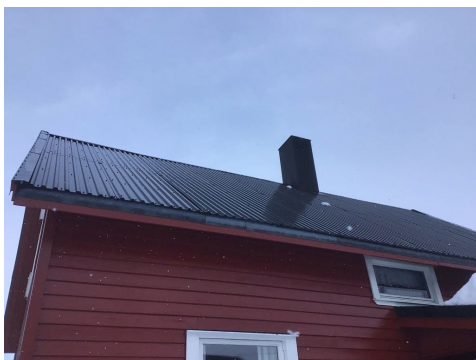
- Overvåk tilstanden jevnlig. For å få tilstandsgrad 0 eller 1 må tekkingen skiftes ut, men tidspunktet for når dette er nødvendig er vanskelig å si noe om.

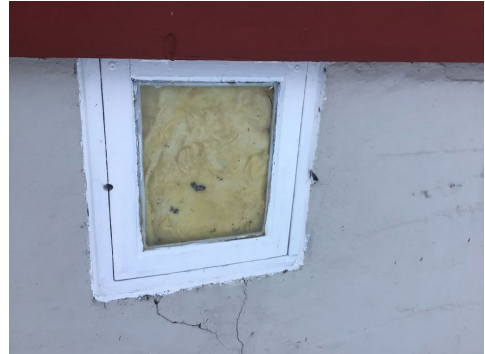
Utettheter under kant vindu

- Det bør gjøres tiltak for å lukke avviket.

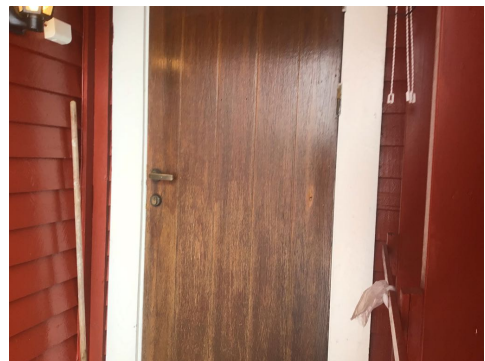
- Det er avvik:
Noe slitasje/fukt merker i nedkant gangdør

Noe slitasje/fukt merker i nedkant dør

- Tiltak:
Det bør gjøres tiltak for å lukke avviket.

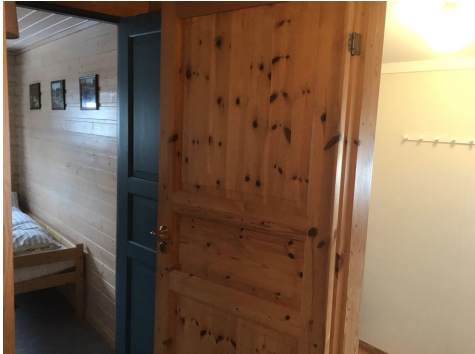
! Innvendig > Innvendige dører [Gå til side](#)
Det er avvik:
Enkelte dører som har dørblad som tar i dørkarm ved luking.
Ellers har dørene normal bruksslitasje.

Dører som har dørbblad som tar bort dørkarm ved luking bør justeres. Generelt så anbefales det jevning vedlikeholdstiltak på dørene.
