Gruvebyen 149, 4473 KVINLOG

**Knaben - Gruvebyen! Spennende fritidsbolig med eiertomt og attraktiv beliggenhet!**

Befaringsdato: 30.01.2025    Rapportdato: 04.02.2025    Oppdragsnr.: 20755-1216    Referansenummer: SV9216

Autorisert foretak: KE Takst AS

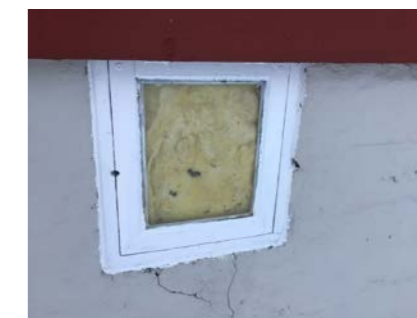
- Det er påvist avvik rundt innsettsdetaljer.

-Stedvis noe alder- og værslitasje på karmen/rammer.  
-På kjellervinduer i mur er det ikke sålebeslag under vinduet. Dette kan påføre vinduene stor fukt belastning ved opptrekk av fukt via muren, som videre kan medføre fuktskader på vinduskarmen.

Utettheter under kant vindu

- Det bør gjøres tiltak for å lukke avviket.

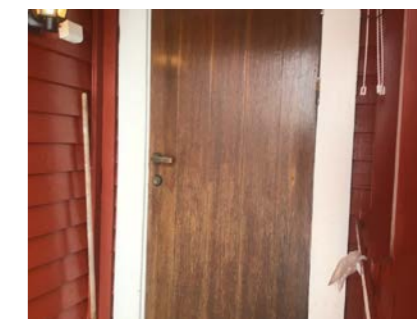
Noe slitasje/fukt merker i nedkant gangdør

Noe slitasje/fukt merker i nedkant dør

Det bør gjøres tiltak for å lukke avviket.

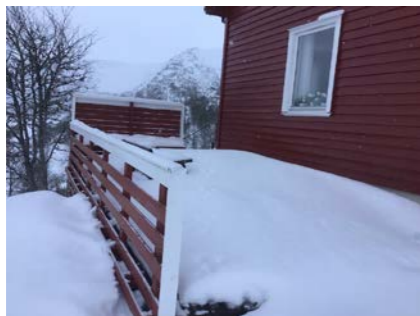
Balkong/terrasse med dekke av terrassebord.

- Det bør foretas nærmere undersøkelser av balkong/terrasser når den er snøfri.

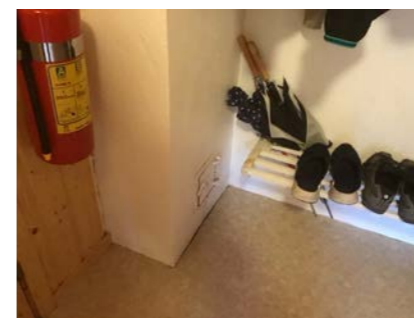
- Det er påvist indikasjoner på noe fuktgjennomtrenging i kjellergulv.
- Det er avvik:
- Kjeller har begrenset ventilering/luftgjennomstrømming.

Det må foretas tiltak for å redusere/begrense fuktgjennomtrengingen i kjelleren.

Tiltak for re-drenering av boligen kan ikke utelukkes for å begrense fuktgjennomgang gjennom grunnmur og betonggulv.

Ytterligere undersøkelser må foretas for å få kartlagt tilstanden og omfanget på eventuelle fuktinntrenginger/skader i konstruksjonen i kjelleren.

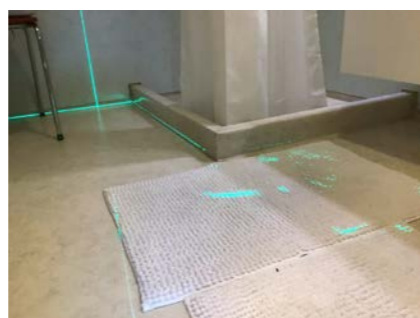
Det er mulighet for at det kan forekomme vannlekkasje på våtrommet hvor vann ikke vil gå til sluk. Målinger viser at det ikke er fall til sluk (motfall).

- Det må lages avrenningsmulighet inn til dusj/sluk.
- Installering av tett dusjkabinett anbefales.
- Det må foretas utbedring av fallforhold.

Kostnadsestimat: 50 000 - 100 000

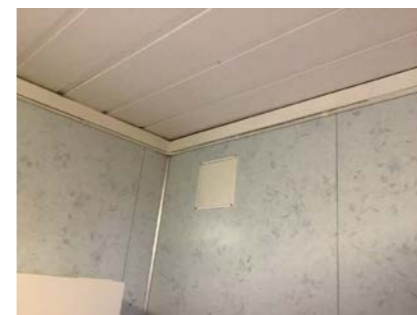
**Våtrom > 1 Etasje > Bad > Ventilasjon** [Gå til side](#)  
Rommet har kun naturlig ventilasjon.  
Det er avvik:  
Rommet har kun naturlig avtrekk via ventil i vegg

- Tiltak:  
Mekanisk avtrekk og tilluft må etableres

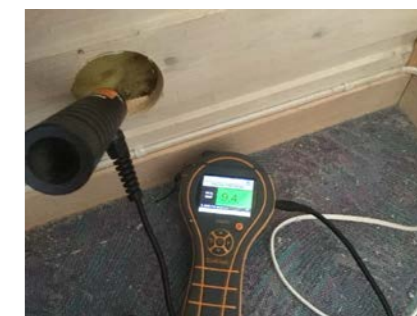
Hulltaking utført i gang bak dusj.  
Ikke påvist unormale fuktverdier på kontrollert område. 9,4 vektprosent

Hulltaking er ingen garanti for at det ikke er fukt eller svikt i konstruksjoner, men en indikasjon på at det fremstår normalt i området der hulltaking er utført.
