Gruvebyen 149, 4473 KVINLOG

**Ny pris! Knaben -Gruvebyen!**  
**Spennende fritidsbolig med**  
**eiertomt og attraktiv beliggenhet!**  
**Nytt stålrør i pipa juni 2025!**

Befaringsdato: 30.01.2025    Rapportdato: 04.02.2025    Oppdragsnr.: 20755-1216    Referansenummer: SV9216  
Autorisert foretak: KE Takst AS    Sertifisert Takstingeniør: Karl Henry Englund    Vår ref:

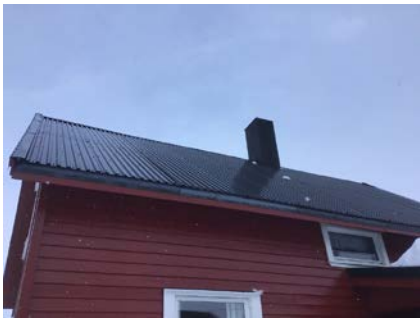
Forhold som har fått TG2 AVVIK SOM KAN KREVE TILTAK:  
Taktekking:  
Vurdering av avvik:  
• Mer enn halvparten av forventet brukstid er passert på taktekkingen.  
• Mer enn halvparten av forventet brukstid er passert på undertak.  
Konsekvens/tiltak  
• Overvåk tilstanden jevnlig. For å få tilstandsgrad 0 eller 1 må tekkingen skiftes ut, men tidspunktet for når dette er nødvendig er vanskelig å si noe om.

- Overvåk tilstanden jevnlig. For å få tilstandsgrad 0 eller 1 må tekkingen skiftes ut, men tidspunktet for når dette er nødvendig er vanskelig å si noe om.

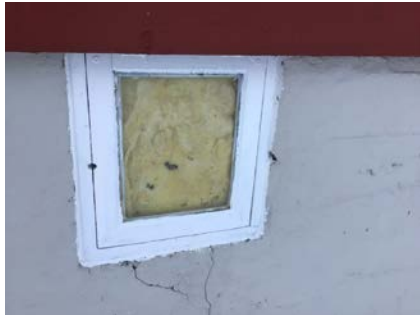
Utettheter under kant vindu

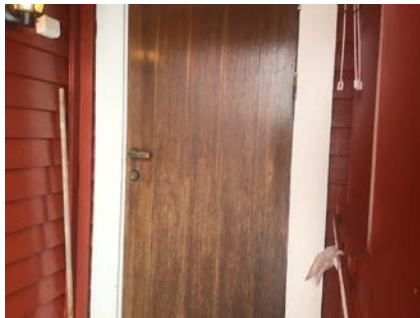
Noe slitasje/fukt merker i nedkant gangdør.

Noe slitasje/fukt merker i nedkant dør

Det bør gjøres tiltak for å lukke avviket

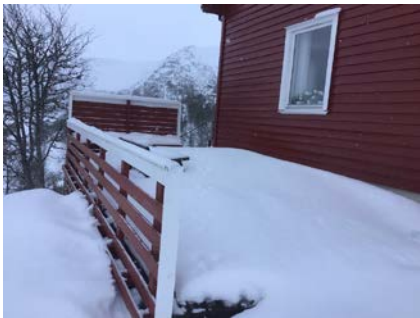
- Det bør foretas nærmere undersøkelser av balkong/terrasser når den er snøfri.

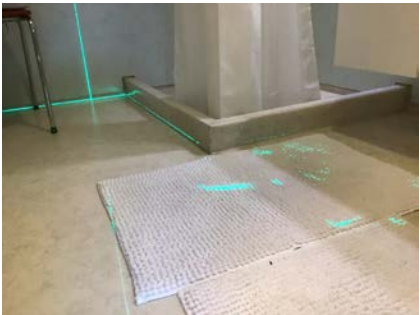
Våtrom > 1 Etasje > Bad > Overflater gulv:  
Vurdering av avvik:  
• Det er mulighet for at det kan forekomme vannlekkasje på våtrommet hvor vann ikke vil gå til sluk.  
• Målinger viser at det ikke er fall til sluk (motfall).  
Konsekvens/tiltak

- Det må lages avrenningsmulighet inn til dusj/sluk.
- Installerings av tett dusjkabinett anbefales.
- Det må foretas utbedring av fallforhold.

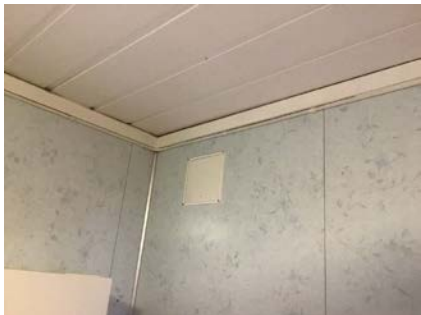
- Rommet har kun naturlig ventilasjon.
  - Det er avvik:
- Rommet har kun naturlig avtrekk via ventil i vegg
- Konsekvens/tiltak
- Tiltak:
- Mekanisk avtrekk og tilluft må etableres

Mekanisk avtrekk og tilluft må etableres

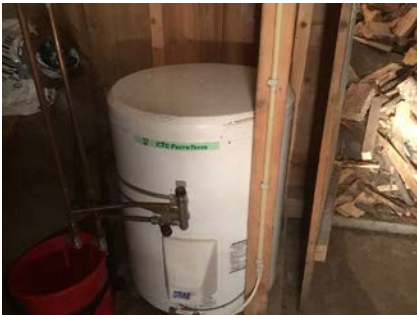
- Det er avvik:
- Det er ikke påvist tilfredsstillende el-tilkobling av varmtvannstank iht. gjeldende forskrift
- Konsekvens/tiltak
- Tiltak:
- Kravet om fasttilkobling har ikke tilbakevirkende kraft, men det anbefales

Kravet om fasttilkobling har ikke tilbakevirkende kraft, men det anbefales

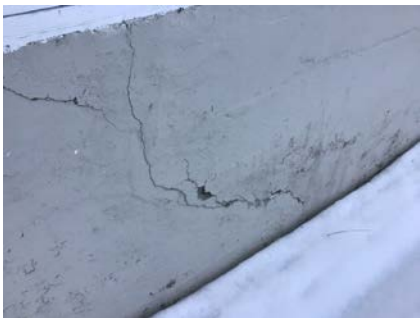
- Grunnmuren har sprekkdannelser.
- Konsekvens/tiltak
- Lokal utbedring må utføres.

- Lokal utbedring må utføres.
