Gruvebyen 149, 4473 KVINLOG

**Knaben -Gruvebyen! Spennende  
fritidsbolig med eiertomt og  
attraktiv beliggenhet! Nytt stålrør i  
pipa i 2025!**

Befaringsdato: 30.01.2025    Rapportdato: 04.02.2025    Oppdragsnr.: 20755-1216    Referansenummer: SV9216  
Autorisert foretak: KE Takst AS    Sertifisert Takstingeniør: Karl Henry Englund    Vår ref:

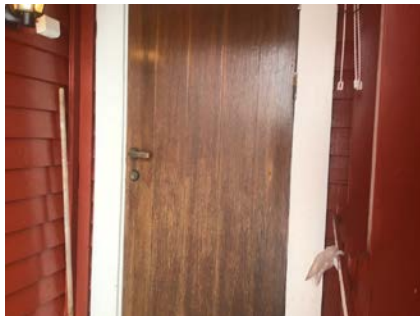
Noe slitasje/fukt merker i nedkant gangdør.

Noe slitasje/fukt merker i nedkant dør

Det bør gjøres tiltak for å lukke avviket

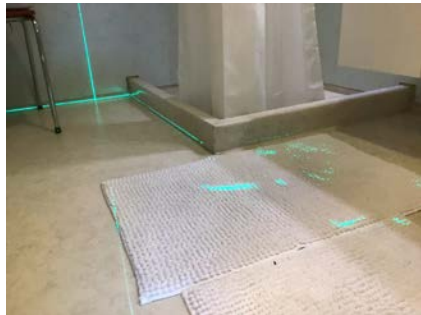
Våtrom > 1 Etasje > Bad > Overflater gulv:  
Vurdering av avvik:  
• Det er mulighet for at det kan forekomme vannlekkasje på våtrommet hvor vann ikke vil gå til sluk.  
• Målinger viser at det ikke er fall til sluk (motfall).  
Konsekvens/tiltak  
• Det må lages avrenningsmulighet inn til dusj/sluk.

- Det må lages avrenningsmulighet inn til dusj/sluk.
- Installerer av tett dusjkabinett anbefales.
- Det må foretas utbedring av fallforhold.

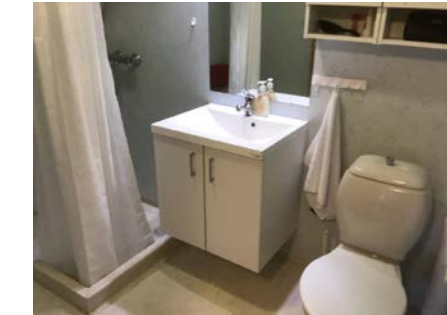
- Rommet har kun naturlig ventilasjon.
  - Det er avvik:
- Rommet har kun naturlig avtrekk via ventil i vegg
- Konsekvens/tiltak
- Tiltak:
- Mekanisk avtrekk og tilluft må etableres

Mekanisk avtrekk og tilluft må etableres
