# Tilstandsrapport

Boligbygg med flere boenheter
-

Ysteriveien 5A , 3618 SKOLLENBORG
-

gnr. 54, bnr. 7, snr. 1
-

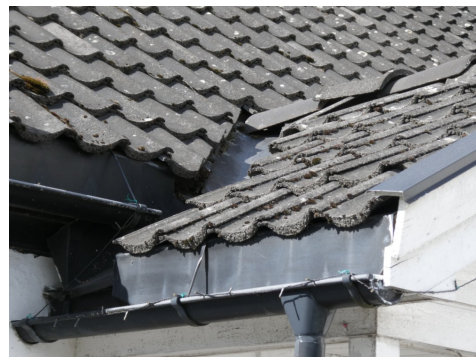
Taktekkingen er av betongtakstein. Taket er besiktiget fra bakkenivå. Taktekkingen er av ukjent alder. Siden taket (takkonstruksjon, takteking og skorstein) kun er observert fra bakkenivå, er vurderingen begrenset av dette. Det er ikke sikkerhetsmessig forsvarlig å bevege seg ut på taket eller observere fra stige. Selv om det ikke er avdekket skader under befaringen, betyr ikke dette at det ikke foreligger skader som en besiktigelse på taket kan avdekke. Vær oppmerksom på denne risikoen. En undersøkelse av taket kan utføres av en fagperson under tilstrekkelige sikkerhetsforhold.

- Tidspunkt for utskiftning av takteking nærmer seg.
- Tidspunkt for utskiftning av undertak nærmer seg.
- Andre tiltak:

Grunnet alder og tilstand må det påregnes løpende vedlikehold.

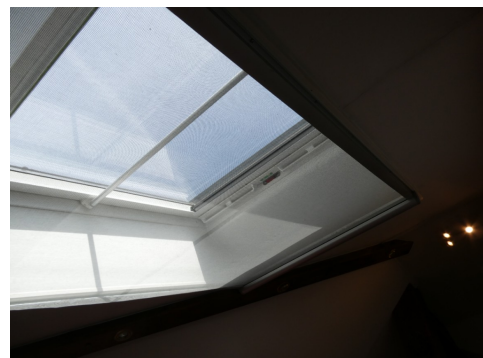
Det er takvindu i øvre halvplan. Ukjent alder.

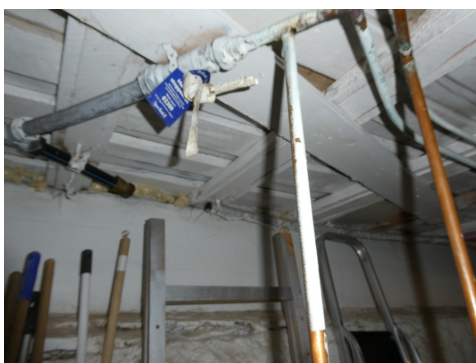
Grunnet alder er det påregnelig at vannrør skiftes ved renovering/oppgradering av kjøkken og våtrom.

- I forbindelse med oppgradering av våtrom vil det være naturlig med utskiftning av rør.

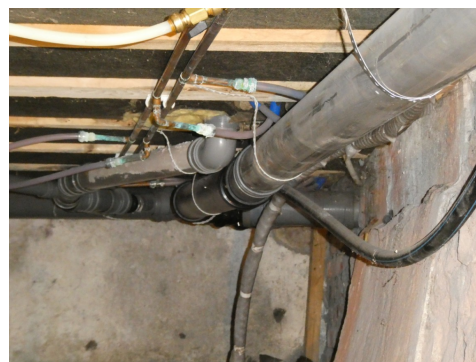
- Det er ikke behov for utbedringstiltak siden anlegget fungerer i dag, men ut ifra alder kan skader plutselig oppstå på eldre anlegg.

Ukjent alder på avløp, men vurdert å være ca 25 år.

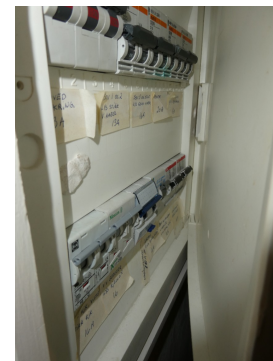
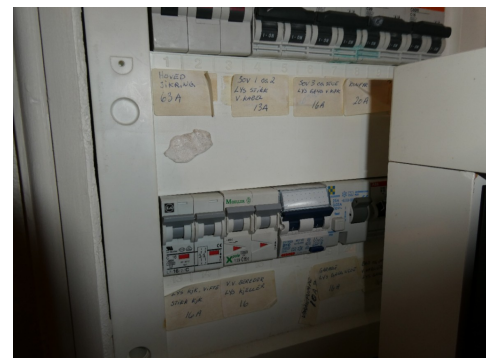
Eier opplyser at det er gjennomført kontroll av anlegget i 2025 og at avvik er rettet.

Det er ikke fremlagt dokumentasjon på dette.
