Ysteriveien 5A, 3618 SKOLLENBORG

**Lys og tiltalende 6-roms
selveierleilighet med en rolig og
landlig beliggenhet - Turterreng
-Gode sol- og utsiktsforhold**

Befaringsdato: 27.04.2026

Rapportdato: 06.05.2026

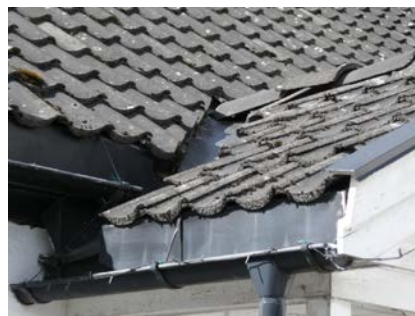
TG 2 Nedløp og beslag

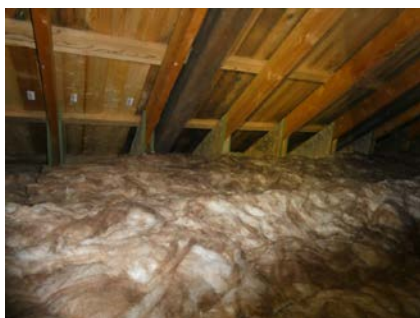
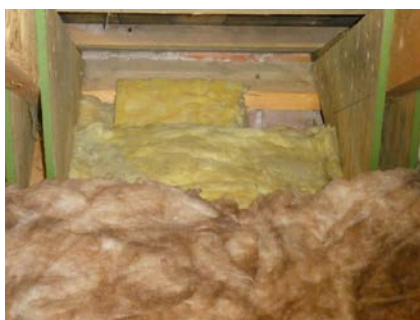
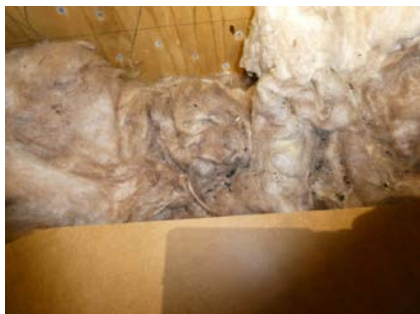
Det er eldre sperretak i tillegg til W-takstoler.
Loftet er isolert med mineralull. Det er etterisolert siden byggeår. Lokale mangler i isolering. Dampsperrer er ikke kontrollert.
Lokalt ses det muselort og konstruksjonen er begrenset luftet. Det var andre krav til dimensjonering og isolering for byggeår enn det er i dag, slik at det påregnes avvik etter dagens standard.

Loftet bør vurderes luftet bedre enn det er i dag. Det må gjøres tiltak med å stenge mus ute fra konstruksjon samt å gjøre lokale utbedringer av isolering.

Kostnadsestimat: 20 000 - 100 000

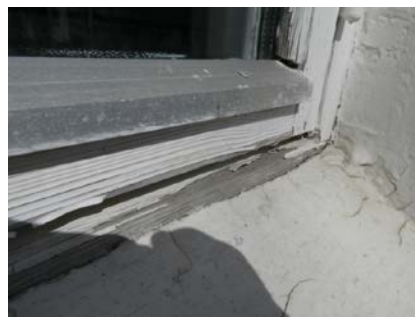
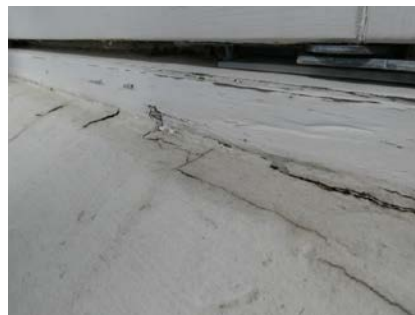
! TG 2 Vinduer

- Det er påvist at enkelte vinduer er vanskelig å åpne/lukke.
- Det er påvist tegn på innvendig kondensering av enkelte vindusglass.
- Karmene i vinduer er slitte og det er sprekker i trevirket.

Det må påregnes vedlikehold av enkelte vinduer grunnet alder og tilstand.

Kostnadsestimat: 20 000 - 100 000

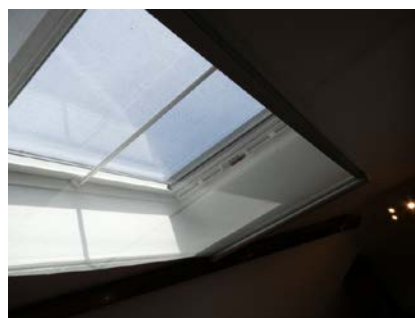
! TG 1 Vinduer - 1

Det er takvindu i øvre halvplan. Ukjent alder.

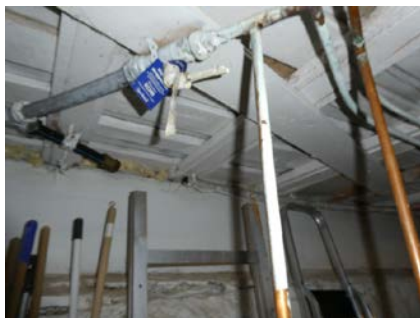
TG 2 Vannledninger

- I forbindelse med oppgradering av våtrom vil det være naturlig med utskiftning av rør.

Grunnet alder er det påregnelig at vannrør skiftes ved renovering/oppgradering av kjøkken og våtrom.

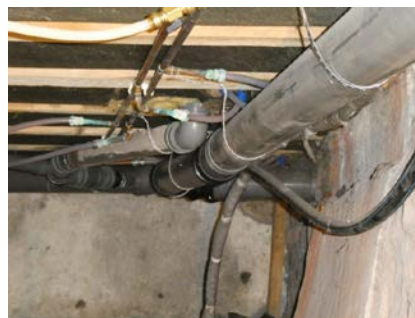
TG 2 Avløpsrør

- Det er ikke behov for utbedringstiltak siden anlegget fungerer i dag, men ut ifra alder kan skader plutselig oppstå på eldre anlegg.

Ukjent alder på avløp, men vurdert å være ca 25 år.
