Tilstandsrapport

Enebolig

Bondengveien 28, 7273 NORDDYRØY

Befaringsdato: 12.06.2024

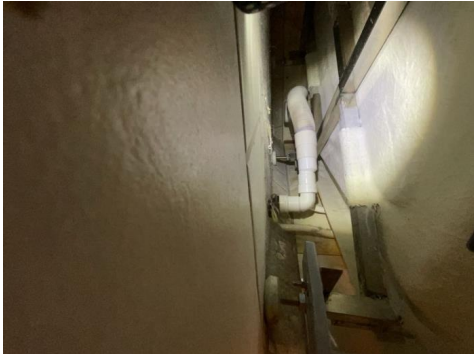
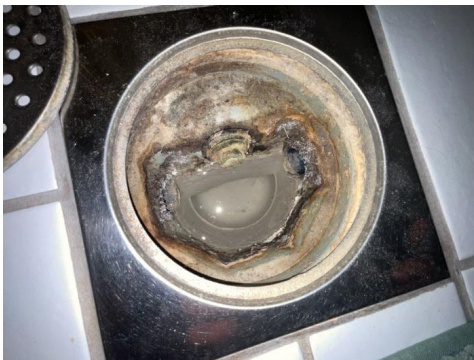
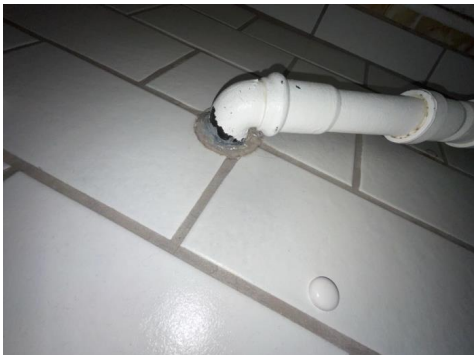
HOVEDETASJE > BAD

! TG 1 Sanitærutstyr og innredning

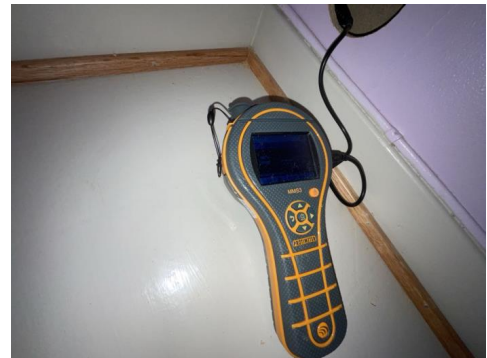
! TG 1 Tilliggende konstruksjoner våtrom

Det ble foretatt hulltaking i toalettrom i vegg mot dusjplass og det ble ikke registrert indkassjoner på skadelig fukt.
