Bondengveien 28, 7273 NORDDYRØY

**Romslig enebolig med  
utleiepotensial | Nydelig beliggenhet  
nær sjøen | Fantastisk hage | Vakker  
utsikt | Gode solforhold**

Befaringsdato: 12.06.2024

Rapportdato: 18.06.2024

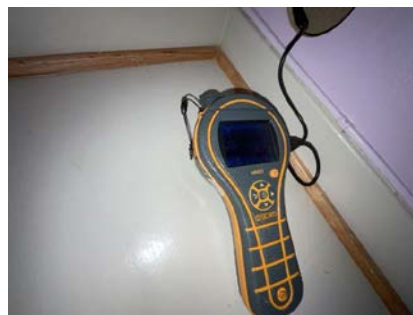
### TG 1 Tilliggende konstruksjoner våtrom

Det ble foretatt hulltaking i toalettrom i vegg mot dusjplass og det ble ikke registrert indikasjoner på skadelig fukt.
