# Fritidseiendom med gode solforhold og nydelig utsikt over Steinsetfjorden.

Nysetvegen 45 ligger idyllisk til ovenfor Hagaset i vakre Steinsetbygda, Etnedal kommune, ca. 810 moh. Eiendommen har en fin plassering med gode solforhold og nydelig utsikt over dalføret, mot Rundemellen og ned til Steinsetfjorden.

| Tilstandsrapport ..... | 50 |

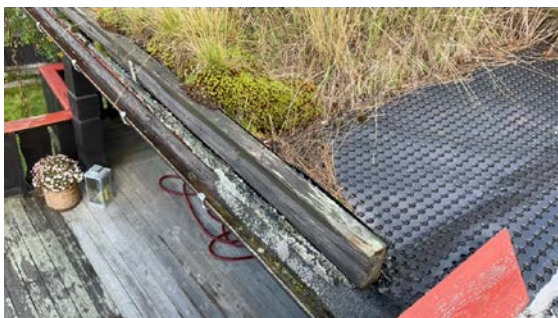
Slitasje av tak

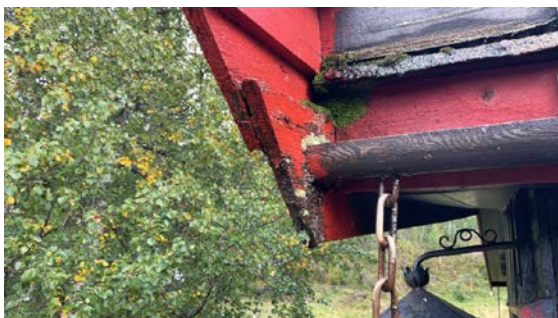
Slitasje med råte i ende av vindskie

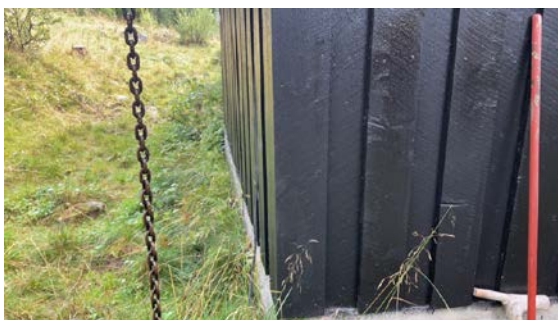
Skjevheter i yttervegg og veggkonstruksjoner, dette er følgeskade av fundamenteringsmetode/grunnforhold som har forplantet seg videre i bygning.

Skjevheter i yttervegg og veggkonstruksjoner
