Storbergsvegen 19, 2256 GRUE FINNSKOG

**SVULLRYA**

Befaringsdato: 17.03.2026

Rapportdato: 27.03.2026

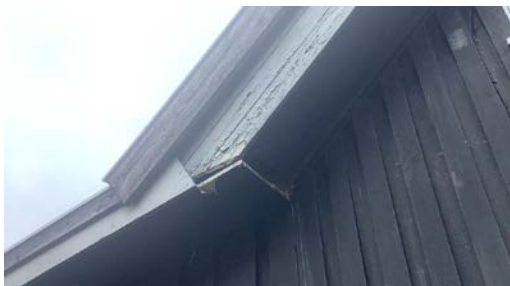
Eksempel på værslitt vindski, og avslutning av vindskier er ikke ferdigstilt.

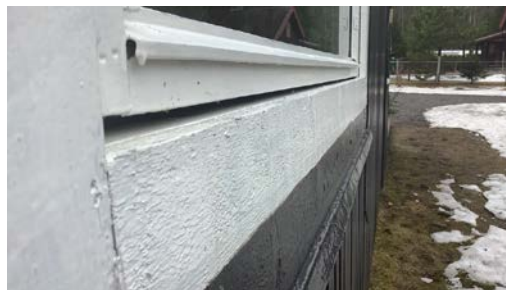
Dekkbord er montert utenpå karm mellom vindu og vannbrett.

Vannbrett må monteres under vindu.

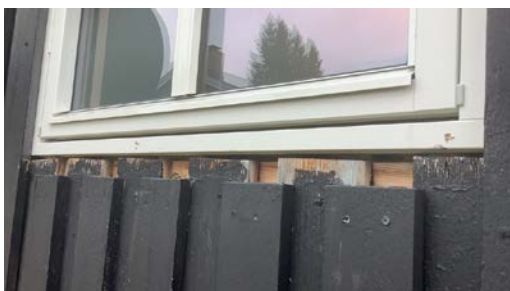
Vindu mangler vannbrett i bunnen.

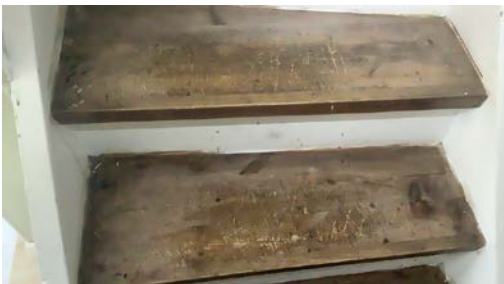
Slitasje i trinn.

Vedlikehold av trinn.

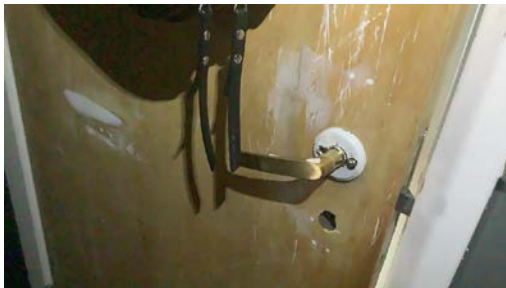
Manglende låseskilt og utilfredsstillende utseende på dørblad.

Skilt rundt vrider og låseskilt må monteres.

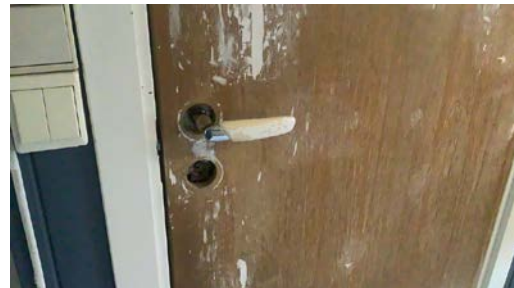
Manglende skilt rundt vrider og låseskilt, og utilfredsstillende utseende på dørblad.

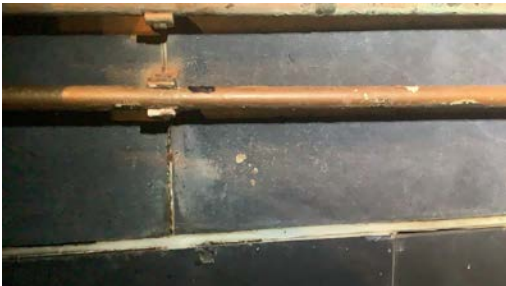
Utett plateskjøt i dusjen.

Baderomsplater bør skiftes ut i dusjen, og plater må monteres etter monteringsveiledning.

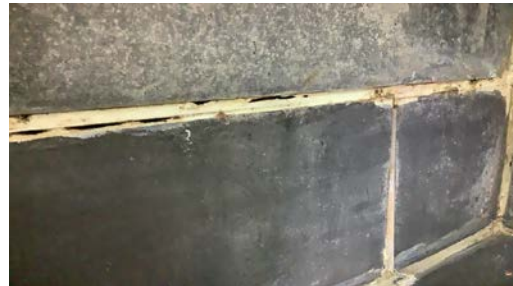
Utett silikonefuge mellom platebunn og sokkellist i dusjen.
