# Tilstandsrapport

Enebolig m/hybel

Hovlandveien 158 , 3274 LARVIK

Befaringsdato: 11.11.2025

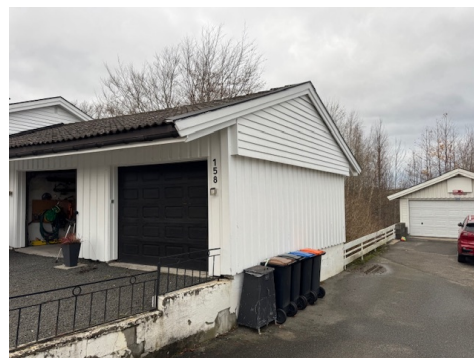
Det er bygget en garasje på ca. 39 m<sup>2</sup> i tilknytning til boligens fasade mot øst. Det er støpt plate og det er samme utførelse på fasader og takteking som boligen. Det er montert vippeporter av trevirke og det er elektrisk portåpnere.

- Det må foretas tiltak for å lukke avviket.

Vedlikehold

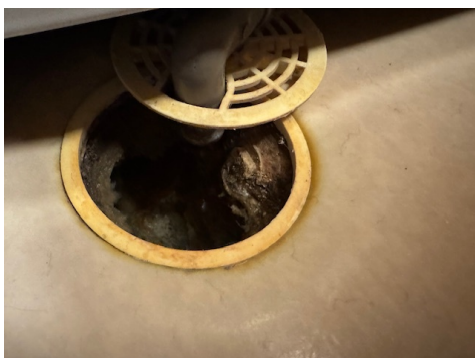
- Sluket må sjekkes og rengjøres jevnlig.
- Eldre sluk av støpejern er ofte utsatt for rust som kan medføre lekkasjer. Eventuelle lekkasjer kan medføre fuktskader på tiliggende konstruksjoner.
- Ved utettheter i membran/tettesjikt er det høy risiko for at vann trenger gjennom konstruksjonene og kan medføre fuktskader.
- Overvåk konstruksjonen jevnlig. For å få tilstandsgrad 0 eller 1 må løsningen utbedres, men tidspunktet for når dette er nødvendig er vanskelig å si noe om.
- Det må foretas utbedring for å unngå fuktskader i konstruksjonen.
- Feil montering av sluk og klemring øker risikoen for vannlekkasjer. Dette kan føre til fuktskader i underliggende konstruksjoner.
- Usikker løsning rundt klemring gir økt risiko for at vann kan trenge ned mellom membranen og sluket. Dette kan føre til lekkasje og fuktskader i underliggende konstruksjoner over tid.

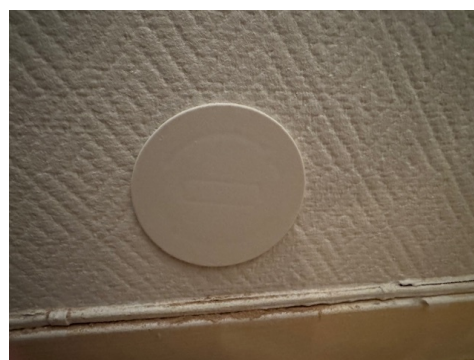
Det ble foretatt hulltaking på soverom. Ikke påvist eller observert tegn til fukt i hullet. Det ble ikke observert tegn til fukt v/bruk av fuktmåler på bad.

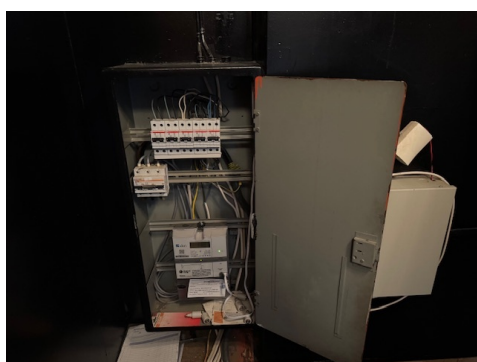
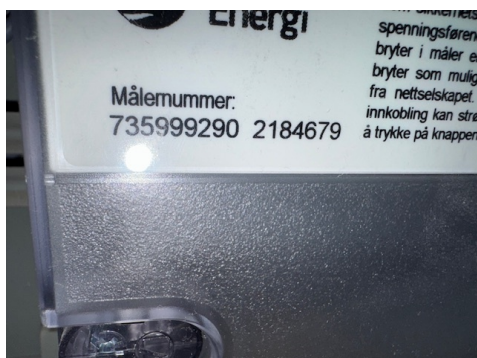
**Ja Anbefales el-sjekk ihht. observasjoner og alder.**

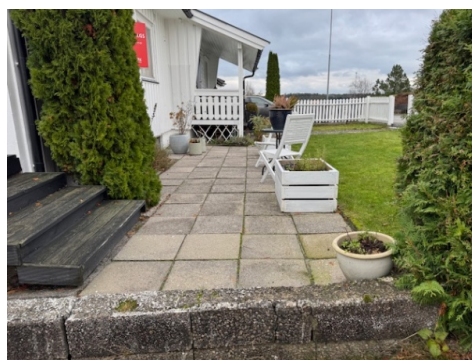
Noe skråning fra sør og vest.

- Det bør foretas terrengjusteringer.
- Det må foretas tiltak for å lukke avviket.
