Hovlandveien 158, 3274 LARVIK

# Tilstandsrapport

Befaringsdato: 11.11.2025

Rapportdato: 25.11.2025

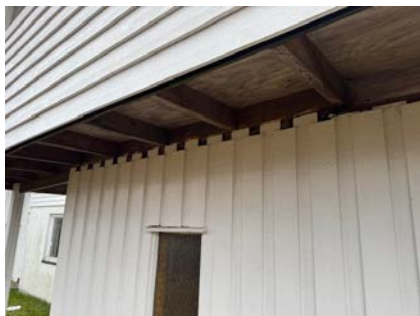
noe gjenstående arbeider

- Det bør foretas tiltak for å bedre lufting av kledningen.
