# Tilstandsrapport

Fritidsbolig

Kroveien 18, 4335 DIRDAL

Befaringsdato: 02.12.2024

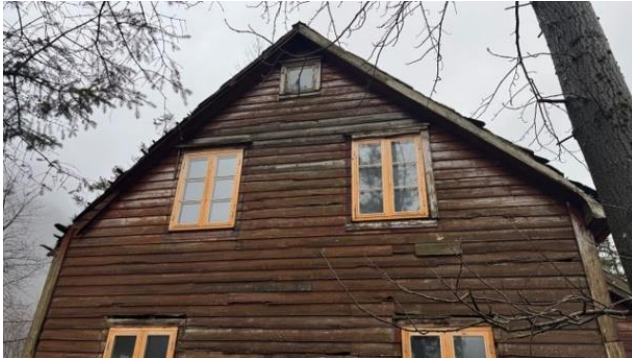
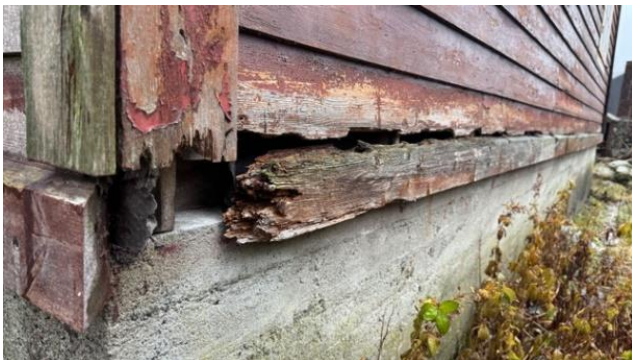
## TG 1 Kledning byttet

Kledning i kortvegg mot steingjerde er skiftet rundt 2010. Deler av kledning på entresiden er skiftet i bra stand. Vedlikeholdsbehov

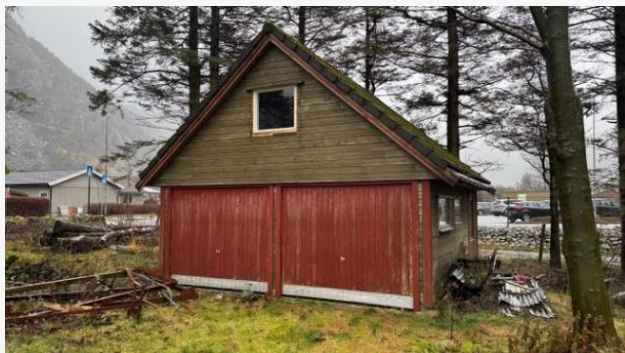
## Garasje

ekspansjon fra tre. Defekter i renner og mye mose på tekkingen. Bygningsdelen inngår ikke i avhendingslovens bestemmelser, kun oppmålt med enkle betraktninger. Dvs. at kjøpers undersøkelsesplikt må legges til grunn ut fra egne behov.
