**Salgsobjekt:** Enebolig  
**Eierform:** Eiet  
**Byggeår:** 1870  
**BRA-i/BRA Total:** 252/285 m<sup>2</sup>  
**Tomtstr.:** 1586 m<sup>2</sup>  
**Soverom:** 5  
**Antall rom:** 10  
**Gnr./bnr.** Gnr. 98, bnr. 69

# Villa Hofgaard - gammel og ærverdig Sveitservilla med gangavstand til sentrum!

Befaringsdato: 03.04.2025

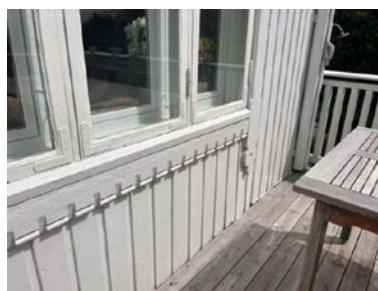
Sprukket glass.

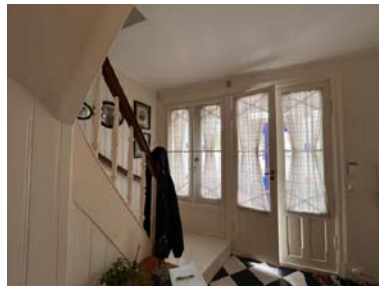
Dørblad er vindskjevt, hall med trapp.

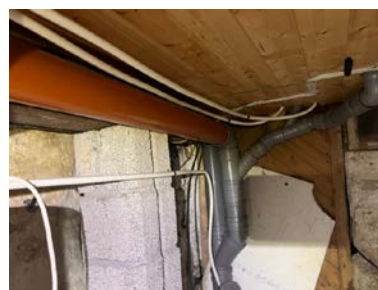
Enkelte rør er dårlig festet, medfører risiko for trykkslag i anlegget noe som kan medføre lekkasjer på grunn av bevegelser dette skaper.

Rør er dårlig festet på deler av anlegget.

Rørene må festes bedre for å lukke avviket.
