Møllerenga 5, 9372 GIBOSTAD

**Enebolig og garasje med sentral beliggenhet på Gibostad - tre soverom, gangavstand til barnehage og skole.**

**Bygningssakkyndig**  
Raymond Meier

**Rapport kode:** 097048

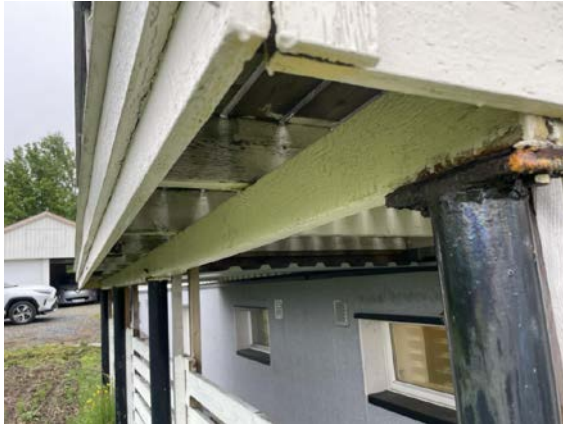
Konstruksjonene er for dårlig dimensjonert.

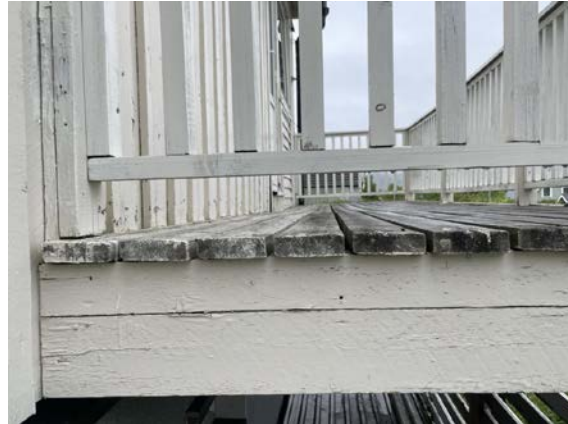
Slitasje på overflatebehandling (maling/beis).

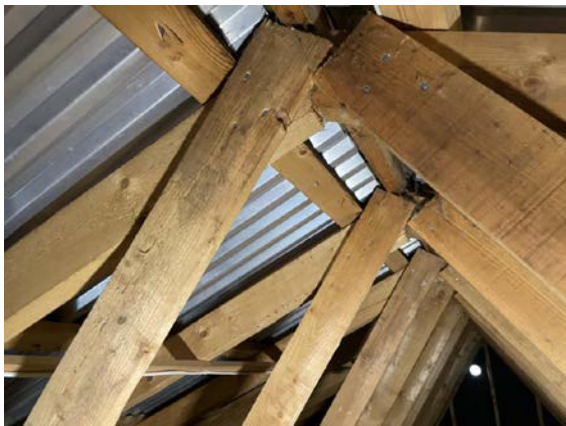
Svak dimensjonering i bærende konstruksjon.

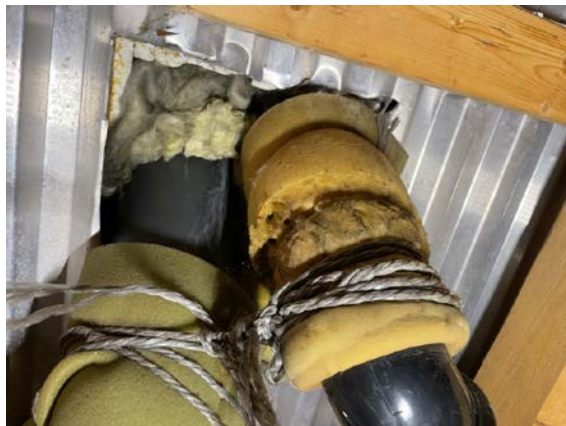
Feil utførelse av gjennomføringer.

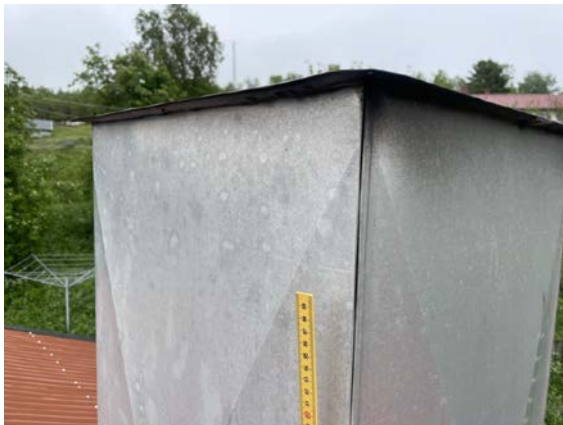
Pipe mangler pipehatt.  
Det er ikke montert plattform for feier.  
Kortside av pipe er over 1,2 meter uten tilfredsstillende adkomst.

Monter godkjent pipehatt for å beskytte mot nedbør.  
Etabler fastmontert plattform og stigeløsning i henhold til krav fra feiervesenet.  
Sørg for at adkomst til kortside over 1,2 meter er sikker og i tråd med gjeldende forskrifter.

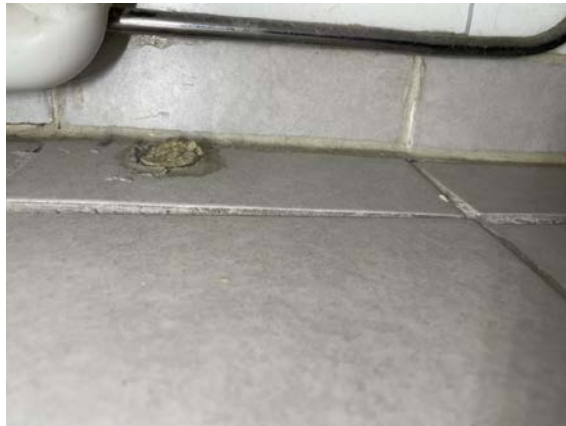
Hull i gulvflis er tettet med fugemasse.

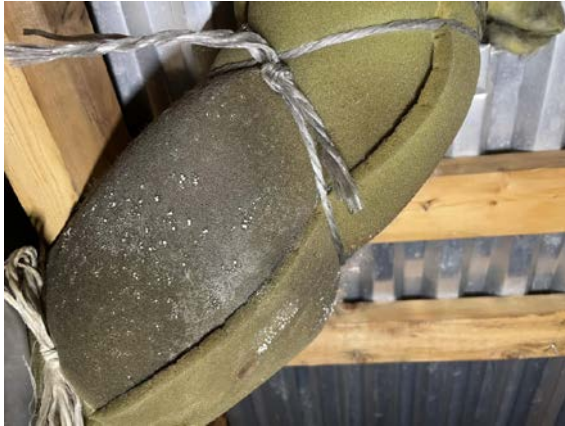
Feil isolering kan føre til kondens, frost og fuktskader.

Feil isolering av pvc rør på kaldloft.
