Møllerenga 5, 9372 GIBOSTAD

**Enebolig og garasje med sentral beliggenhet på Gibostad - tre soverom, gangavstand til barnehage og skole.**

| Tilstandsrapport ..... | 33 |

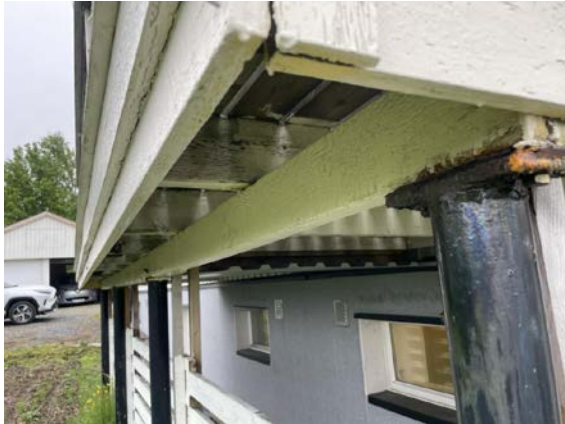
Konstruksjonene er for dårlig dimensjonert.

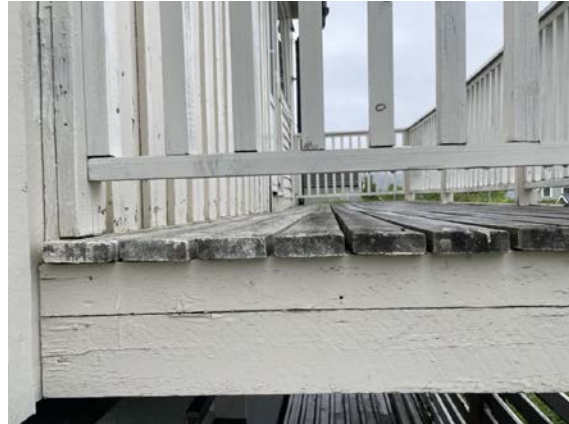
Slitasje på overflatebehandling (maling/beis).

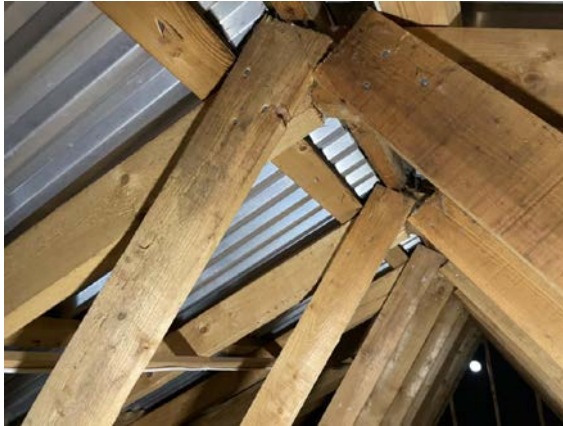
Svak dimensjonering i bærende konstruksjon.

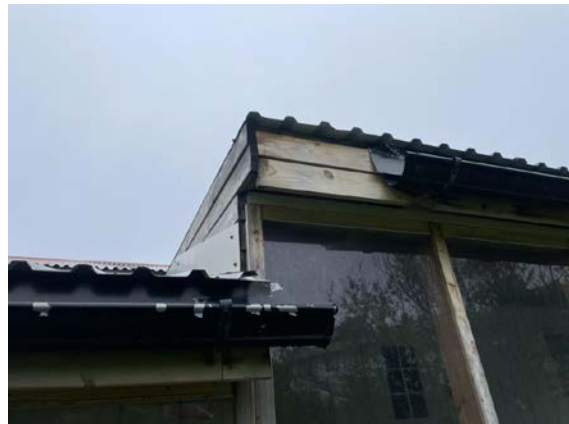
Manglende endelokk.  
Manglende takfotbeslag.

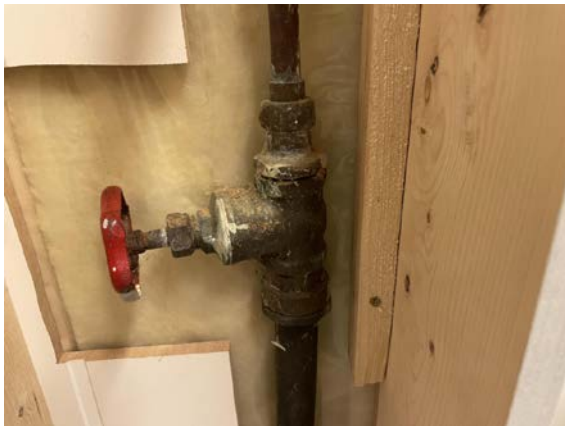
Eldre stoppekran med skrukobling er registrert.

Vannrør bør vurderes nærmere og eventuelt skiftes ut for å redusere risiko for fremtidige skader.

Vurder å oppgradere eldre rør til moderne materialer som er mer motstandsdyktige mot korrosjon og slitasje.

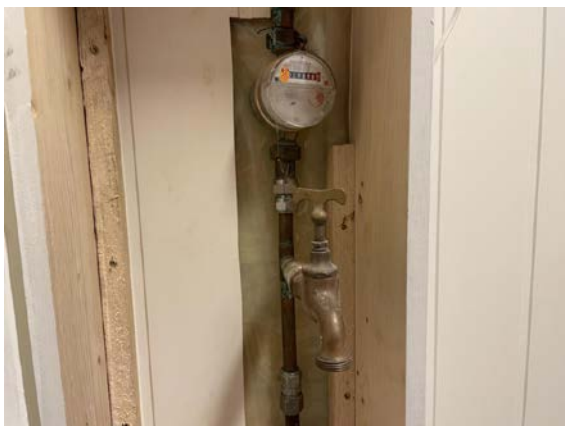
Det er registrert irr på kobberør.  
Vannkran er montert før vannmåler, noe som ikke er i henhold til dagens krav.

Rens eller bytt rørkoblinger med irr for å forhindre videre korrosjon og lekkasjer.

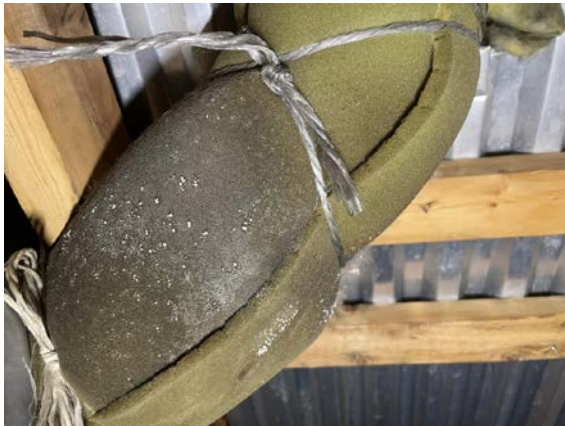
Feil isolering kan føre til kondens, frost og fuktskader.

Feil isolering av pvc rør på kaldloft.
