Vanglivegen 39, 2322 RIDABU

**Enebolig på Vangli med stor tomt!
Moderniseringsbehov.**

Befaringsdato: 04.02.2026

Rapportdato: 09.02.2026

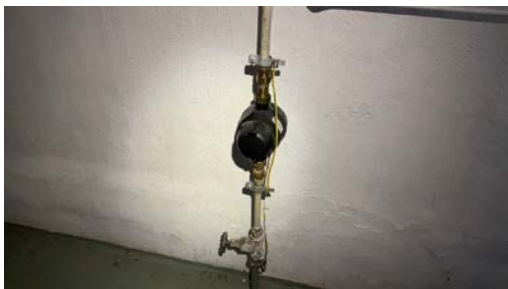
Stoppekran plassert i kjeller.

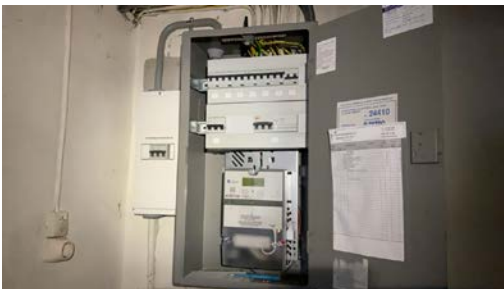
Sikringsskap plassert i kjeller.
