Skoleveien 75, 1920 SØRUMSAND

**Stor, innholdsrik enebolig med  
mye potensial! - Solrik tomt på 2,5  
mål - Dobbelgarasje - Nært skole  
og fine turområder.**

Befaringsdato: 09.02.2024

Rapportdato: 15.02.2024

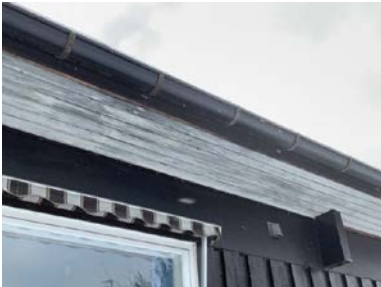
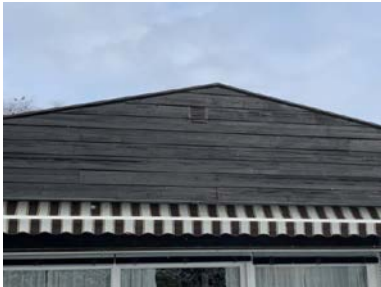
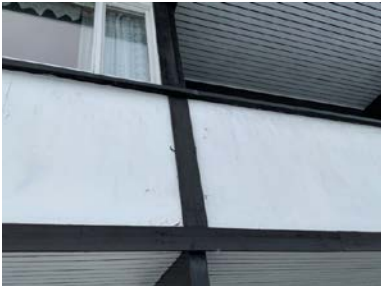
### ! TG 2 Takkonstruksjon/Loft

Takkonstruksjonen har sperrekonstruksjon. Bordet undertak.

- Vurdering av avvik:**
- Det er registrert symptom på aktivitet fra skadedyr

- Konsekvens/tiltak**
- Det må foretas tiltak for å lukke avviket.

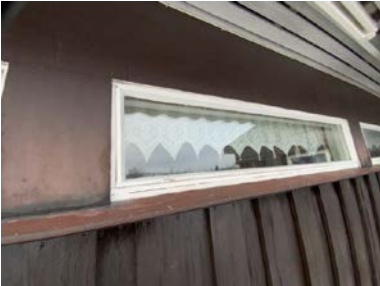
## Vinduer - 2

Baderomsvindu fra byggeår.

- Vurdering av avvik:**
- Det er påvist vinduer med fukt/råteskader.

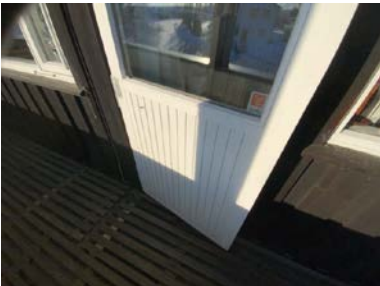
## Dører - 4

Bygningen har teak hovedytterdør.

- Vurdering av avvik:**
- Det er påvist utetthet/åpning mellom dørblad og dørkarm. Dvs. at kald trekk kan oppstå.

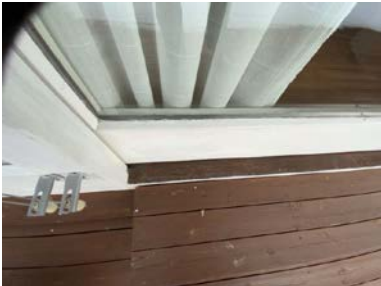
## Dører - 3

Malte terrassedører i tre med 2-lags isolasjonsglass fra 2015.

- Vurdering av avvik:**
- Det er avvik:

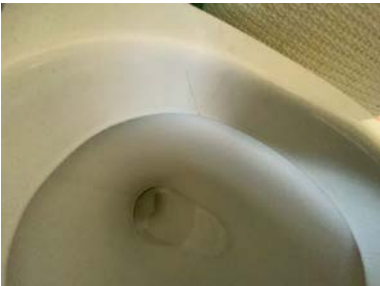
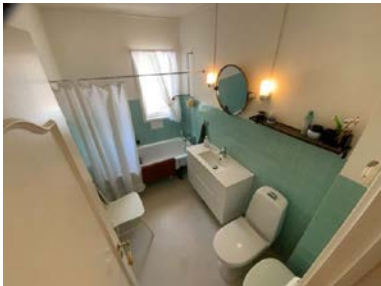
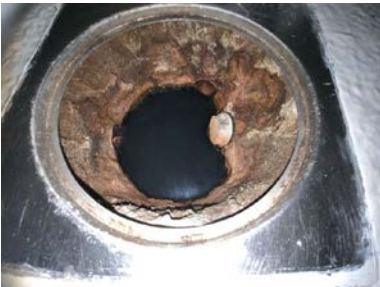
### 1. ETASJE > BAD

Aktuell byggeforskrift er byggeforskrifter fra før 1997. Dokumentasjon: ingen dokumentasjon. Badet er med fliser og våtromstapet på vegger, betonggulv med epoxy. Stål/jernsluk. Naturlig ventilasjon. Det er nyere servant med underskap. Nyere toalett med synlig sprekk i kant på ringen.

- Våtrommet må totalrenoveres. Alle forhold med tettesjikt, våtsone, sluk m.m. må dokumenteres.

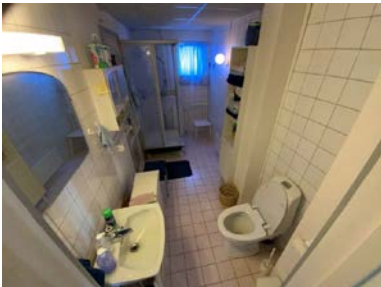
### UNDERETASJE > BAD

Vaskerommet anses å fungere som tiltenkt ut fra datidens krav. Tg er gitt med tanke på dagens forskrift og krav til vurdering for våtrom. Rommet må renoveres ut fra dagens krav for å lukke avviket.

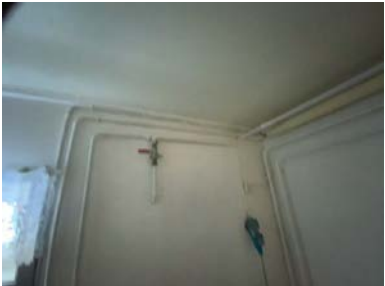
### TG 2 Avløpsrør

Det er avløpsrør av støpejern.

- I forbindelse med oppgradering av våtrom vil det være naturlig med utskiftning av rør.
- Det er ikke behov for utbedringstiltak siden anlegget fungerer i dag, men ut ifra alder kan skader plutselig oppstå på eldre anlegg.
