Turbinveien 49, 1920 SØRUMSAND

**Sentral og stor familiebolig.  
Vannbåren gulvvarme, basseng,  
dobbelgarasje, 6 soverom, 3 bad  
og flere stuer.**

# Tilstandsrapport

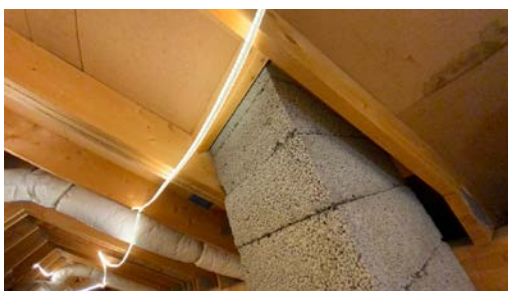
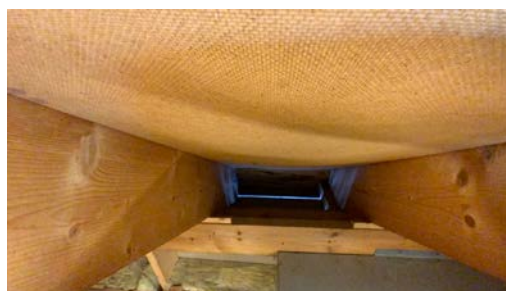
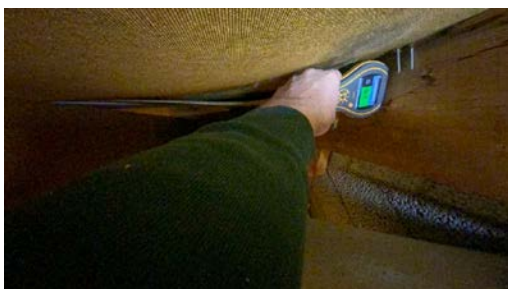
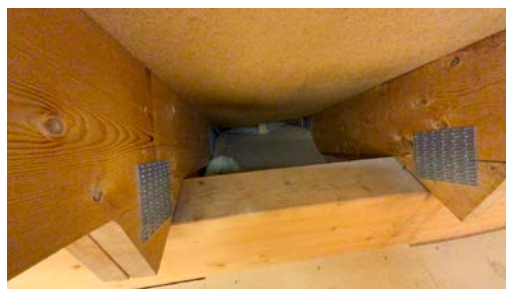
Fut som trenger i9nn ved gradrenne er utbedret siden befaringsdagen med nytt beslag, se vurdering for nedløp og beslag.

Det gjøres oppmerksom på at det er viktig at det er god lufting i konstruksjonen og derfor anbefales det ytterligere noe mer luftespalte ut mot raft der det er delvis tett for å unngå kondens i konstruksjonen. Dampsperre på eldre hus er ikke med dagens tetthet og varmluft kan ofte sige opp på kaldtloftet og kondens kan skapes. Derfor er det viktig med god lufting av konstruksjonen. Musesperre på eldre konstruksjoner må etableres med netting eller lignende for å unngå mus på loft.

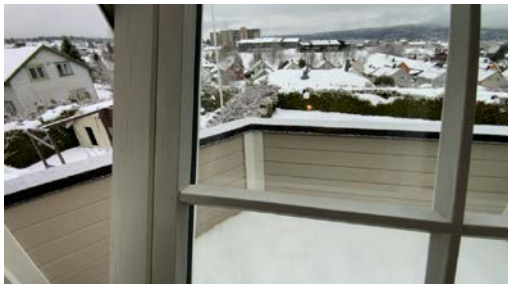
## TG 2 Vinduer - 3

Bygningen har malte kjeller trevinduer med 2-lags glass.

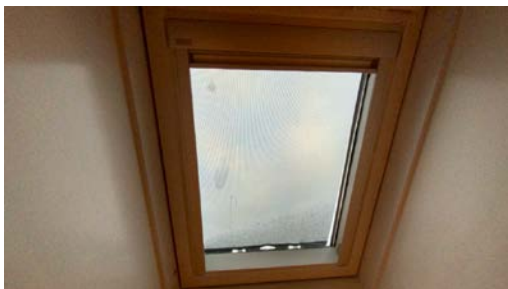
Vinduer bærer preg av noe manglende vedlikehold og med tanke på alder, er gummipakninger sprøe og punktering kan være en mulighet.

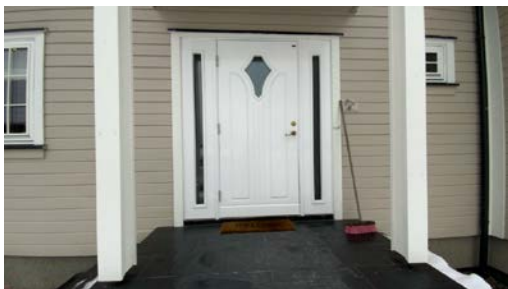
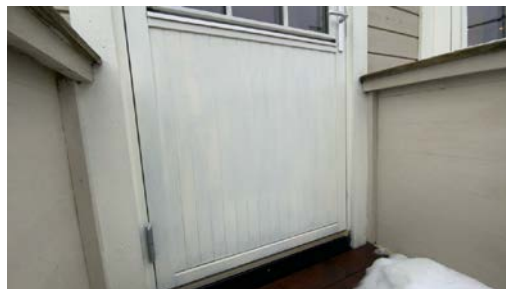
## TG 1 Dører

Dørene er over 20 år gamle og med redusert isolasjonsevne og værslitasje med sprekker i treverket kan føre til økt varmetap og risiko for ytterligere skader. Det bør påregnes vedlikehold og eventuelt utskifting over tid for å sikre funksjon, beskyttelse og levetid.

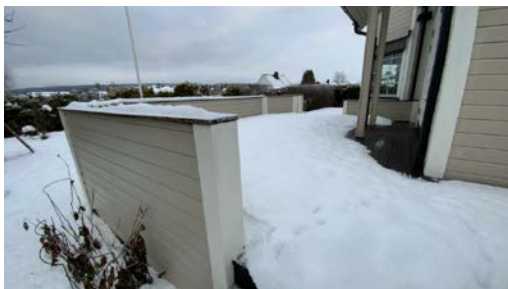
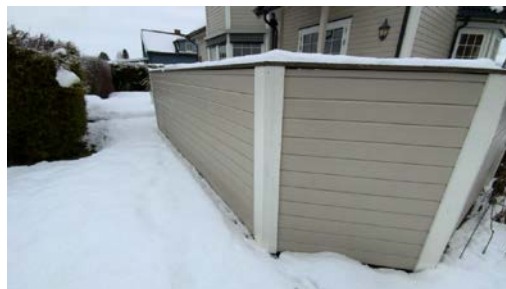
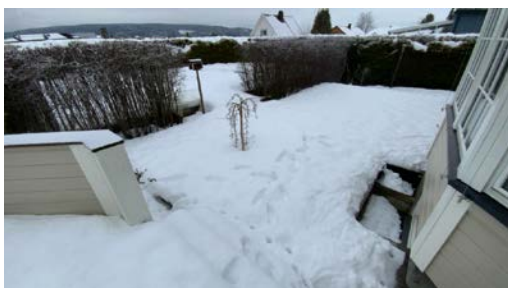
## TG 2 Balkonger, terrasser og rom under balkonger

- Balkonger/terrasse er snødekt og derfor ikke nærmere vurdert.
- Mer enn halvparten av forventet brukstid er passert på tettesjikt/membran.
- Balkong/terrasse ligger over innredede boligrom, usikker konstruksjon. Konstruksjonsutforming gir økt fare for skader.

Eldre membran kan føre til lekkasjer over tid. Nærmere undersøkelser ved snøfri balkong anbefales med tanke på økt risiko for svekket stabilitet for balkongen og vannlekkasjer over tid.

- Det bør foretas nærmere undersøkelser av balkong/terrasser når den er snøfri.

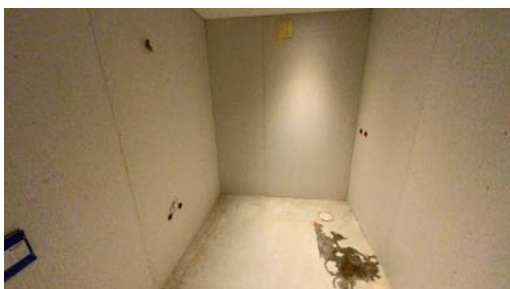
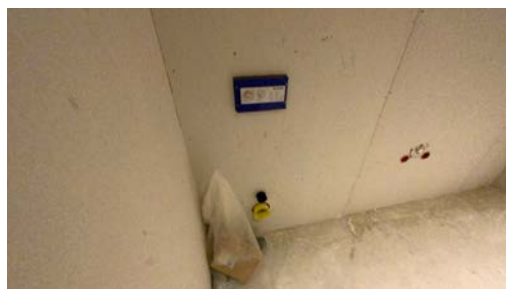
## 1 TG 1 Innvendige trapper

Innebygget sistene i vegg er ikke lekkasjesikker.

Sistene må monteres på nytt slik at den tilfredsstiller forskrift og er lekkasjesikker, slik at det ikke er fare for fuktskader i konstruksjonen ved en lekkasje.

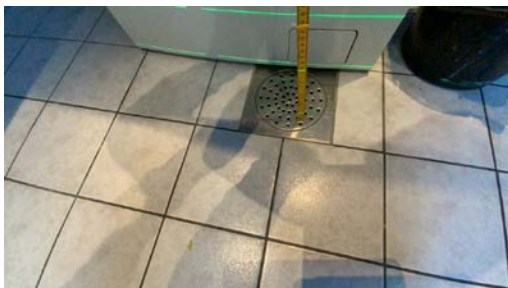
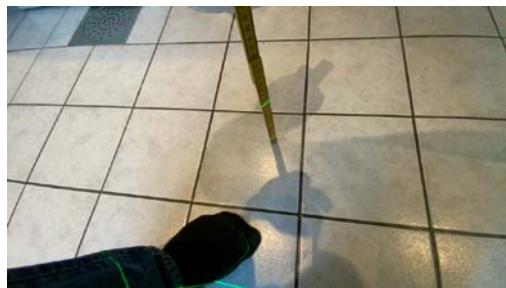
- Det er påvist at høydeforskjell fra topp slukrist til gulv/synlig topp membran ved dørterskel er mindre enn 25 mm.
- Det er påvist at noen fliser har bom (hulrom under).
- Det er påvist avvik i fallforhold til sluk i forhold til krav i forskrift på byggetidspunktet.

- Selv om bom eller hullyd ikke alltid er et umiddelbart problem, bør det overvåkes nøye før eventuell utvikling i sprekker i flisfuger e.l. oppstår. Dette må en foreta tiltak for, for å begrense utviklingen.
- Til tross for avviket i fall/høydeforskjell til sluk, vil gulvet fortsatt kunne lede vann mot sluket, men med redusert effektivitet. Dette kan potensielt øke risikoen for vannansamling i enkelte områder av badet.

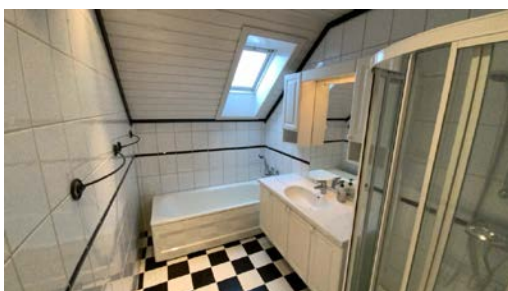
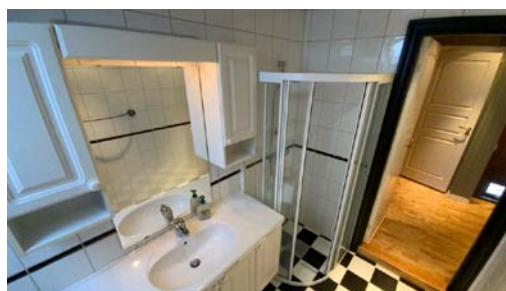
## 2. ETASJE > BAD

- Det er vindu/dør med ikke fuktbestandige materialer i våtsonen (ved vask, dusj, badekar, osv.), løsningen eller byggematerialet er uegnet.

De fleste vannskader i våtrom skyldes utettheter rundt gjennomføringer i gulv og vegg, samt manglende fall til sluk (Veiledning til byggt teknisk forskrift, § 13-15). Et vindu i våt sone kan være utsatt for vannsprut og fuktighet, noe som kan føre til lekkasjer hvis det ikke er riktig installert og forseglet.

- Uegnede materialer må fuktbeskyttes/utskiftes.
- Dersom det ikke gjøres tiltak, kan dette medføre oppfukning, oppsvelling og forringelse av materialer over tid og fuktskader på tilstøtende konstruksjoner.

Det er viktig å bruke materialer som tåler fuktighet og vannsprut. Vinduet bør være laget av materialer som ikke tar skade av vann, og det bør være godt forseglet for å forhindre vanninntrenging.

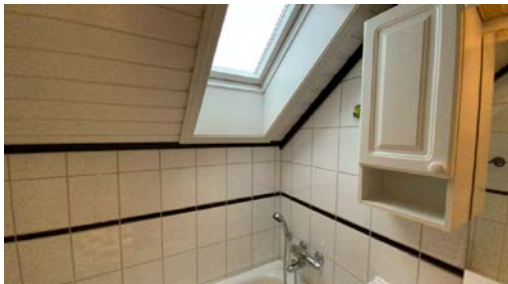
## 2.ETASJE > BAD

- Det er påvist at noen fliser har bom (hulrom under).
- Det er påvist avvik i fallforhold til sluk i forhold til krav i forskrift på byggetidspunktet.

- Til tross for avviket i fall/høydeforskjell til sluk, vil gulvet fortsatt kunne lede vann mot sluket, men med redusert effektivitet. Dette kan potensielt øke risikoen for vannansamling i enkelte områder av badet.
- Selv om bom eller hull lyd ikke alltid er et umiddelbart problem, bør det overvåkes nøye før eventuell utvikling i sprekker i flisfuger e.l. oppstår. Dette må en foreta tiltak for, for å begrense utviklingen.

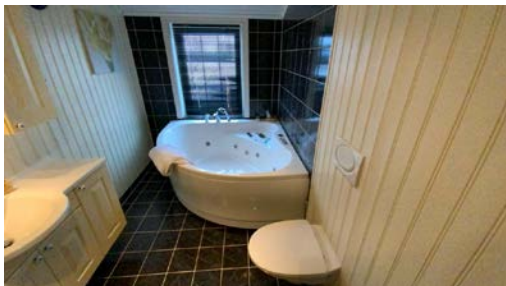
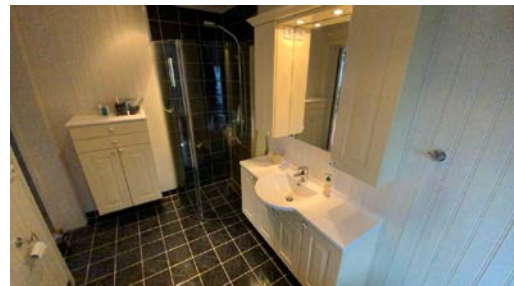
## 2. ETASJE > BAD 2

- Det er vindu/dør med ikke fuktbestandige materialer i våtsonen (ved vask, dusj, badekar, osv.), løsningen eller byggematerialet er uegnet.

Det er panelplater og vindu for nærme våt sone til badekar på vegger som ikke er fuktbeskyttet.

- Dersom det ikke gjøres tiltak, kan dette medføre oppfukning, oppsvelling og forringelse av materialer over tid og fuktskader på tilstøtende konstruksjoner.
- Uegnede materialer må fuktbeskyttes/utskiftes.

De fleste vannskader i våtrom skyldes utettheter rundt gjennomføringer i gulv og vegg, samt manglende fall til sluk (Veiledning til byggt teknisk forskrift, § 13-15). Et vindu i våt sone kan være utsatt for vannsprut og fuktighet, noe som kan føre til lekkasjer hvis det ikke er riktig installert og forseglet.

Det er viktig å bruke materialer som tåler fuktighet og vannsprut. Vinduet og veggpanel bør være laget av materialer som ikke tar skade av vann, og det bør være godt forseglet for å forhindre vanninntrenging og fuktskader.

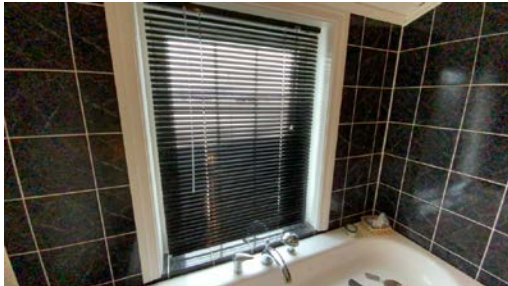
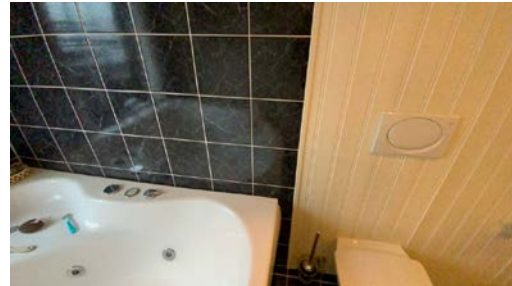
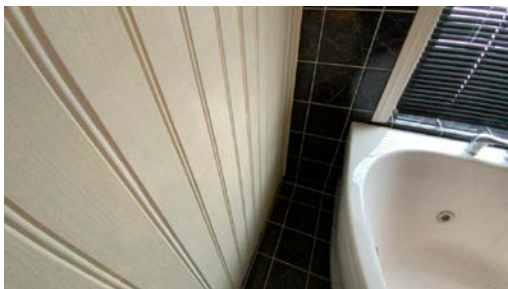
## 2. ETASJE > BAD 2

- Det er påvist avvik i fallforhold til sluk i forhold til krav i forskrift på byggetidspunktet.

- Til tross for avviket i fall/høydeforskjell til sluk, vil gulvet fortsatt kunne lede vann mot sluket, men med redusert effektivitet. Dette kan potensielt øke risikoen for vannansamling i enkelte områder av badet.

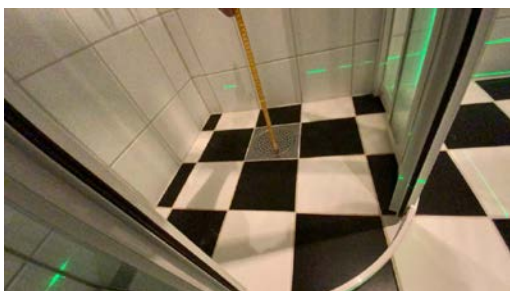
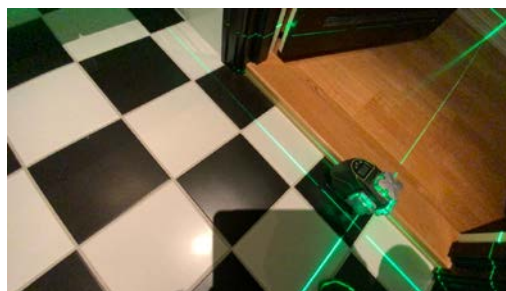
## KJELLER > BAD

- Feil montering av sluk og klemring øker risikoen for vannlekkasjer. Dette kan føre til fuktskader i underliggende konstruksjoner.
- Konsekvensene av ikke-fagmessig utførelse rundt sluk og klemring på våtrom kan medføre lekkasjer og fuktskader.

Tg 2 er gitt på grunnlag for vurdering av membranavviket og at det er større fare for fuktskade grunnet dette.

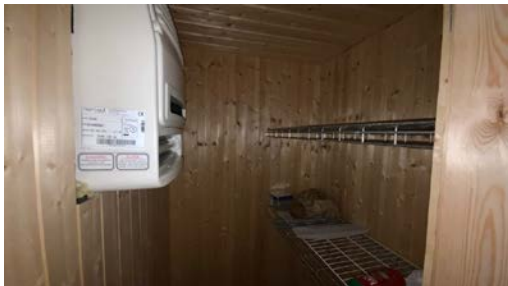
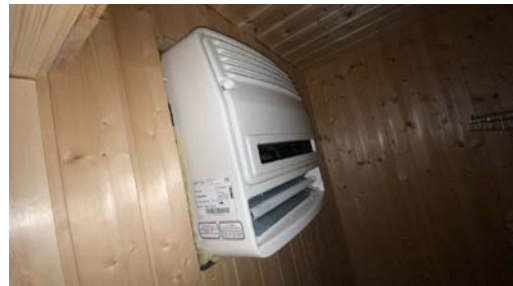
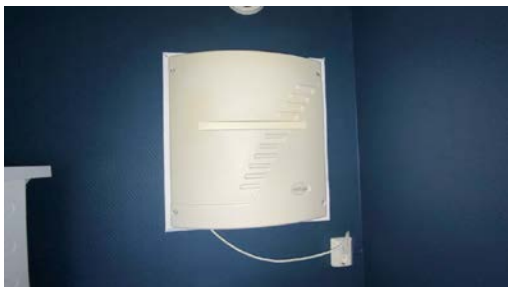
## 1. ETASJE > KJØLEROM

### TG 2 Teknisk anlegg

- Det er ikke behov for umiddelbare utbedringstiltak, men ut ifra alder kan svikt lett oppstå.

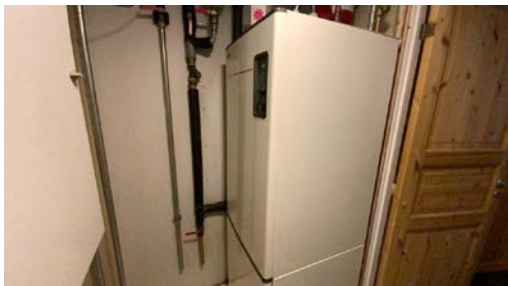
## TG 2 Varmtvannstank

Varmtvannstanken er på ca. 200 liter.

- Det bør etableres tilfredsstillende el-tilkobling etter gjeldende forskrift.
- Det er ikke behov for utbedringstiltak siden tanken fungerer i dag, men ut ifra alder kan skader plutselig oppstå på eldre tanker.

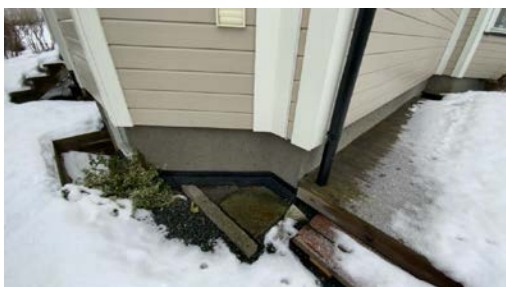
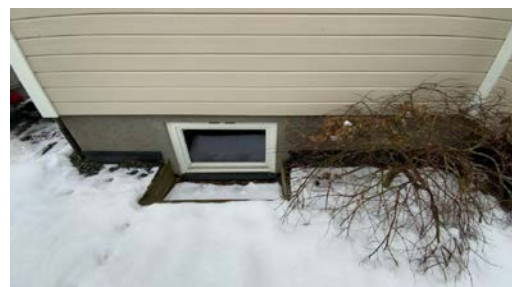
## TG IU Terrenghold

- Det bør foretas nærmere undersøkelser av tomta når den er snøfri.

Konsekvens ved manglende fall kan føre til at overflatevann samler seg inntil grunnmuren, noe som øker risikoen for fuktskader og skader på konstruksjonen.
