# Tilstandsrapport

Enebolig

Nyveien 797, 1963 FOSSER

Befaringsdato: 26.05.2025

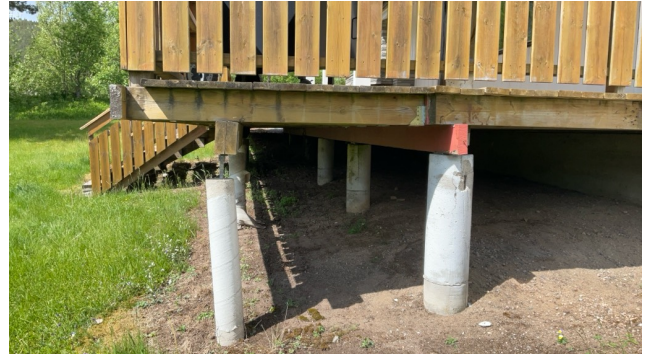
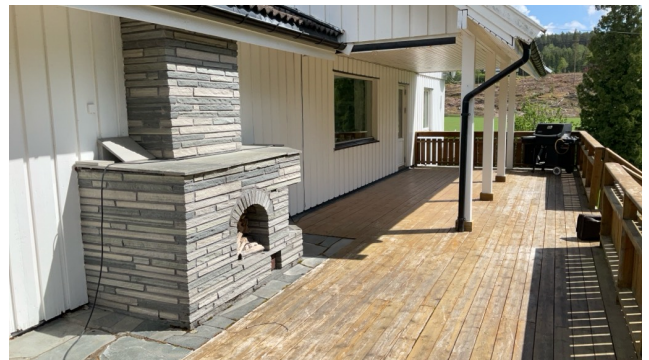
### Vurdering av avvik:

### Konsekvens/tiltak

- Lokal utbedring må utføres.
- Det er ikke krav om utbedring av rekkverkshøyde opp til dagens forskriftskrav.

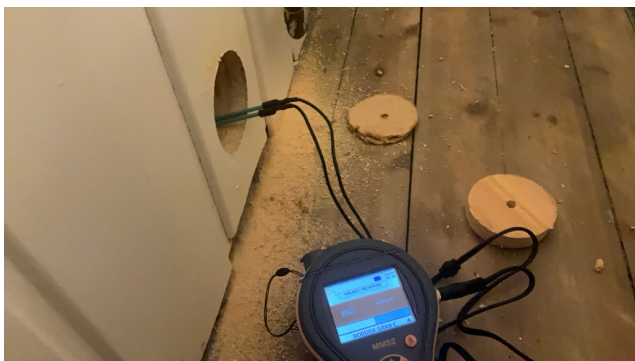
Hulltaking er foretatt uten å påvise unormale forhold.  
Hulltaking ble foretatt i vegg fra trapperom mot baderommet.  
Det ble målt med stikkelektroder i treverket i vegg og det ble gjort visuell inspeksjon.  
Det ble ved målinger og visuell inspeksjon ikke påvist tegn på fuktskader.

Fuktskader andre steder på baderommet kan ikke utelukkes på baderom av denne alder.
