Nyveien 797, 1963 FOSSER

**Spennende gårdsbruk på 152 daa,  
stort våningshus, stabbur,  
verksted og garasje. Skog og dyrka  
mark, gode leieinntekter.**

Befaringsdato: 26.05.2025

Rapportdato: 27.05.2025

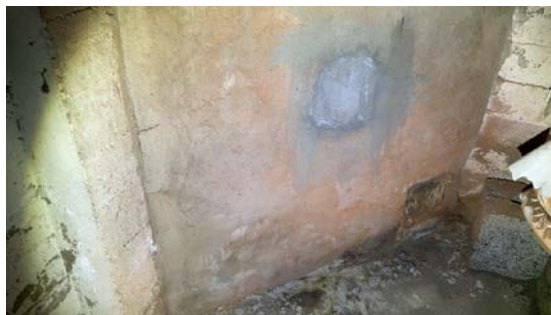
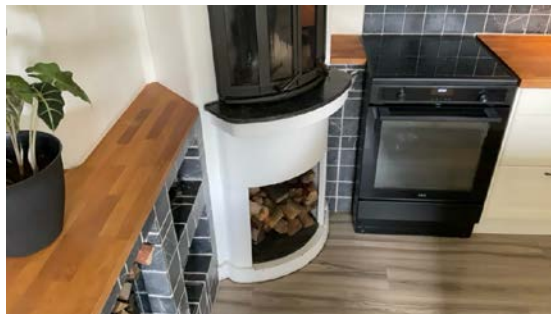
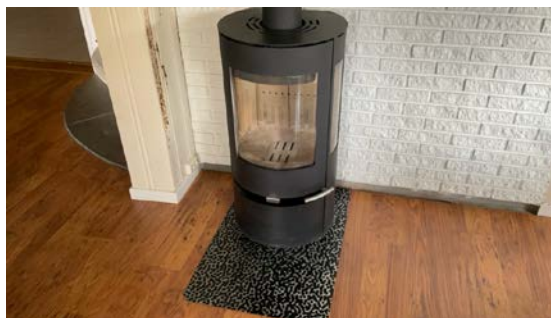
Det foreligger avvik på pipe og ildsteder etter kontroll fra brann-/feiervesenet. Se rapport fra NRBR.

Det må gjøres utbedringer iht. rapport fra brann-/feiervesenet.

**Kostnadsestimat: 10 000 - 50 000**

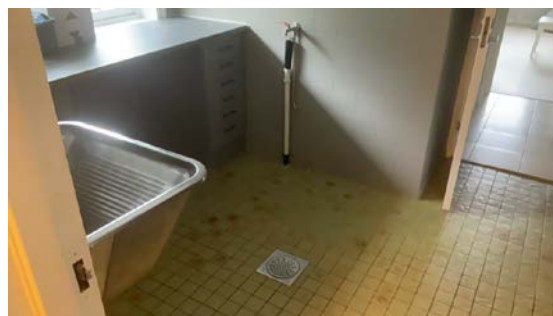
Med overflatesøk med fuktindikator Protimeter MMS ble det påvist forhøyede fuktverdier i gulvet rundt sluket.  
Dette skyldes trolig manglende membran/tettesjikt i gulvet og at betonggulvet trekker til seg fuktighet.

For å møte dagens krav til standard må vaskerommet rehabiliteres.

Kostnadsestimat: 100 000 - 300 000

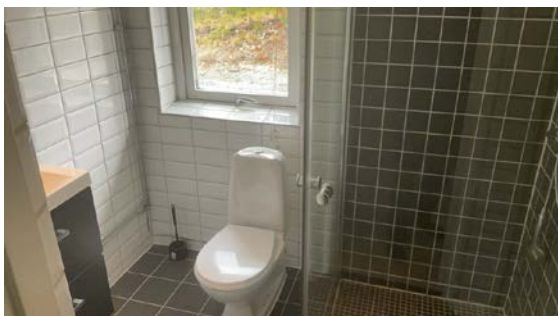
## 1. ETASJE > BAD/WC 1

- Det er vindu/dør med ikke fuktbestandige materialer i våtsonen (ved vask, dusj, badekar, osv.), løsningen eller byggematerialet er uegnet.
- Det er avvik:

- Uegnede materialer må fuktbeskyttes/utskiftes.
- Det må gjøres tiltak for å lukke avviket.

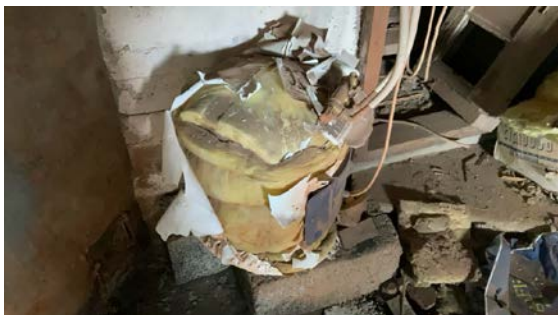
## ! TG 2 Vannbåren varme

Vannbåren gulvvarme med kobberør. Anlegget er fra 1979.

Kostnadsestimat er vurdert for kontroll av anlegget og mindre utbedringer.

Kostnadsestimat: 50 000 - 100 000
