Nyveien 797, 1963 FOSSER

**Spennende gårdsbruk på 152 daa,  
stort våningshus, stabbur,  
verksted og garasje. Skog og dyrka  
mark, gode leieinntekter.**

| Tilstandsrapport ..... | 81 |

Befaringsdato: 26.05.2025

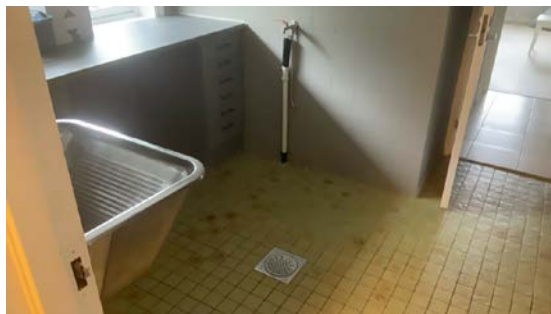
### 1. ETASJE > VASKEROM

Hulltaking er ikke foretatt da det ikke er fysisk mulig pga. tilliggende konstruksjoner. Vaskerommet har vegger av betong/mur og hulltaking er dermed ikke mulig. Det ble gjort enkle fuktsøk med overflateinstrument Protimeter MMS på vaskerommet.

Med overflatesøk med fuktindikator Protimeter MMS ble det påvist forhøyede fuktverdier i gulvet rundt sluket. Dette skyldes trolig manglende membran/tettesjikt i gulvet og at betonggulvet trekker til seg fuktighet.

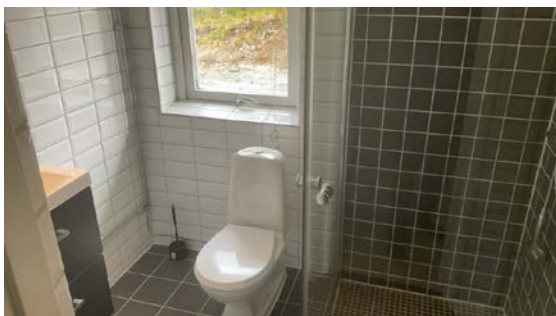
## 1. ETASJE > BAD/WC 1

- Det er vindu/dør med ikke fuktbestandige materialer i våtsonen (ved vask, dusj, badekar, osv.), løsningen eller byggematerialet er uegnet.
- Det er avvik:

- Uegnede materialer må fuktbeskyttes/utskiftes.
- Det må gjøres tiltak for å lukke avviket.

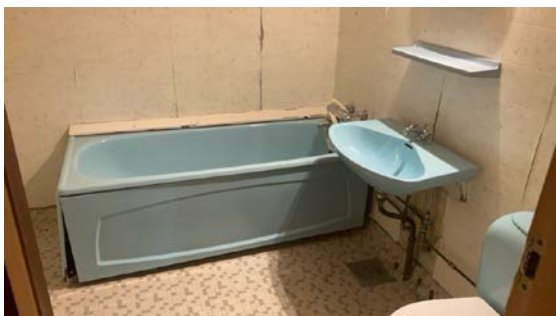
## 2. ETASJE > BAD/WC

Hulltaking er foretatt uten å påvise unormale forhold.  
Hulltaking ble foretatt i vegg fra trapperom mot baderommet.  
Det ble målt med stikkelektroder i treverket i vegg og det ble gjort visuell inspeksjon.  
Det ble ved målinger og visuell inspeksjon ikke påvist tegn på fuktskader.

Fuktskader andre steder på baderommet kan ikke utelukkes på baderom av denne alder.

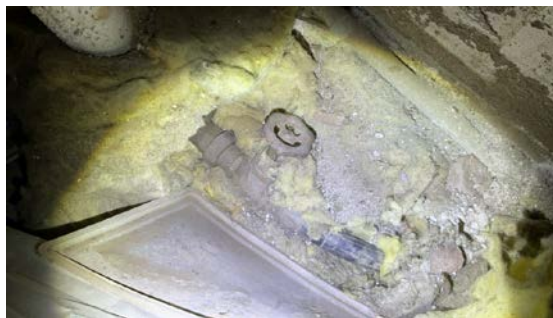
## ! TG 3 Oljetank

Det er 2 stk. nedgravde oljetanker. Tankene er ikke i bruk i dag.

**Kostnadsestimat: 10 000 - 50 000**
