Skaarveien 21, 8614 MO I RANA

**Påkostet og meget pen enebolig,
beliggende i ettertraktet og
særdeles barnevennlig område.**

Nøkkelinformasjon	2
Om eiendommen	4
Tilstandsrapport	51
Egenerklæring	131
Nabolagsprofil	147
Budskjema	157

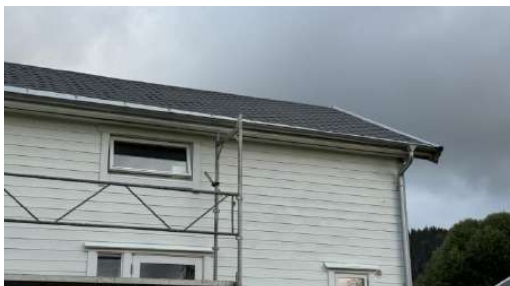
Det mangler snøfangere på taket, taket har en ru overflate som holder noe på snøen.

På taktekkning med ru overflate og takvinkel på større enn 27 grader er det krav til snøfangere etter dagens forskrifter.

Snøfangere må monteres for å tilfredsstille dagens krav.

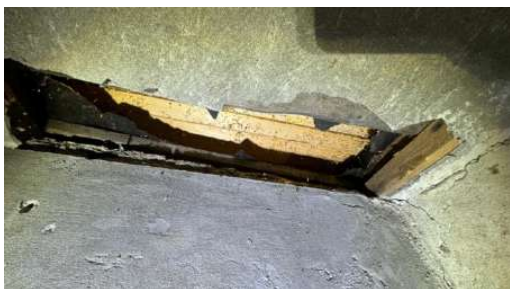
Det er trolig asbestplater i taket i kjelleretasjen.

Arbeidstilsynet anbefaler at privatpersoner bruker anbefalte tiltak for utvendig sanering av asbestholdige materialer. Arbeidstilsynet fraråder privatpersoner å gjøre innvendig sanering av asbest. Se nærmere informasjon på www.arbeidstilsynet.no

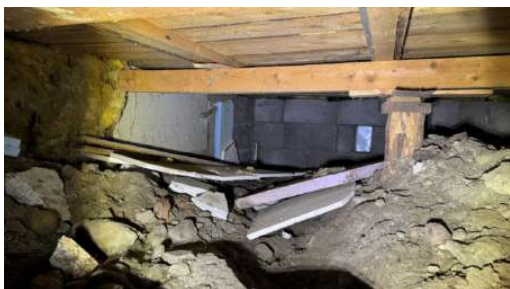
- Det er ikke tilfredsstillende ventilering av krypkjeller.
- Det er manglende fuktsperre på bakken.
- Det er påvist noe provisoriske understøttelser av etasjeskiller.

Det er registrert noe provisorisk understøtte av bjelkelag.

- Fuktsperre på bakken bør etableres.

- Bedre ventilering må etableres.
- Understøttelse av bjelkelag bør utbedres.

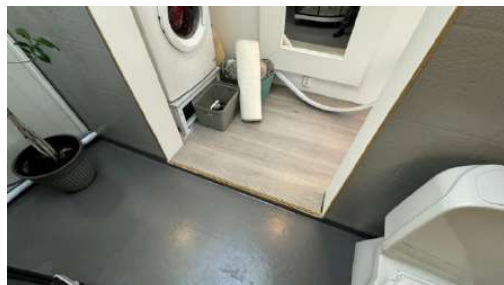
1. ETASJE > BAD/WC/VASKEROM

Deler av badet er ikke bygget opp som et våtrom.

- Våtrommet må totalrenoveres. Alle forhold med tettesjikt, våtsone, sluk m.m. må dokumenteres.

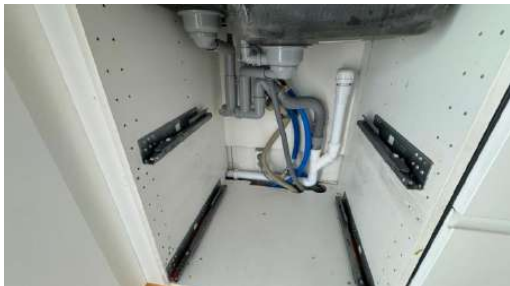
Rør i rør system i kjøkkenbenk.

Det anbefales å montere et rørfordelerskap slik at eventuelt lekkasjevann kan ledes til sluk.

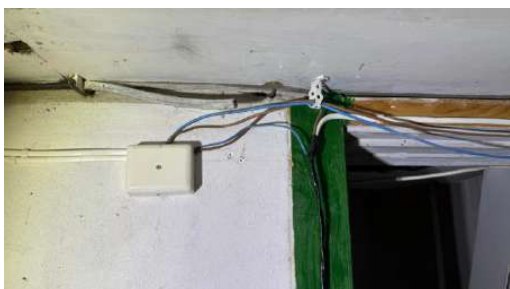
Kabler er ikke tilfredsstillende festet/det er benyttet feil type kabel i kjelleretasjen (TG3).

Kabler er ikke tilfredsstillende festet i kjelleretasjen.

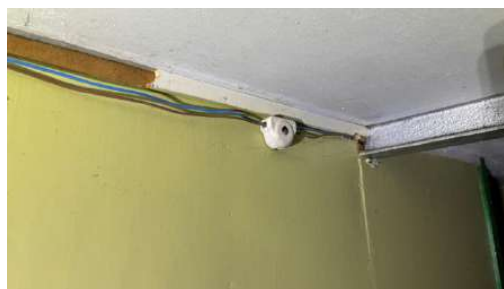
Kabler er ikke tilfredsstillende festet i kjelleretasjen.
