Tilstandsrapport

Enebolig

Sandøyvegen 9, 3950 BREVIK

Befaringsdato: 29.01.2025

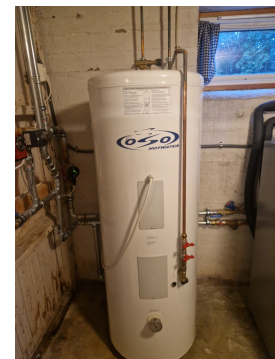
TG 1 Vannbåren varme

Boligen har etablert vannbåren varme i gulvflater tilbygget stue og soverom. Oppvarming via vann til vann med bergvarme/Borrehul. Anlegget er etablert 2012. Radiatorer i resterende oppholdsrom til oppvarming. Anlegget kun visuelt kontrollert.
