# Tilstandsrapport

Leilighet

Klevgaten 2B , 4838 ARENDAL

Befaringsdato: 04.05.2026

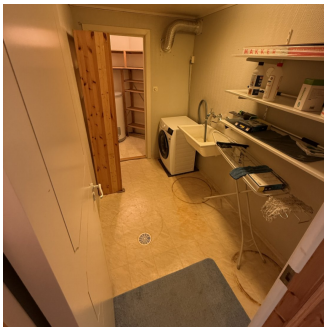
Vaskerom med ukjent alder.

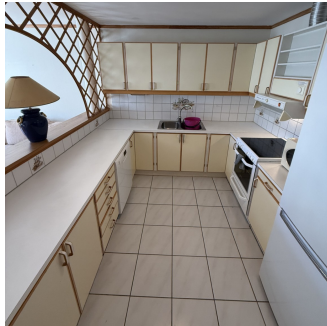
Kjøkken

Dersom forholdet opprettholdes, kan benkeplaten få redusert levetid og behov for utskifting.

Maling som flasser er hovedsakelig estetisk.

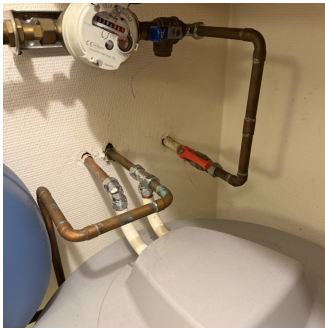
Stoppekran

Økt risiko for lekkasjer og vannskader, samt behov for utskifting eller omfattende vedlikehold innen overskuelig fremtid.  
Dette kan medføre kostnader og potensielle følgeskader dersom tiltak ikke iverksettes.
