Tilstandsrapport

Tomannsbolig

Brønngata 28, 4008 STAVANGER

Befaringsdato: 05.03.2025

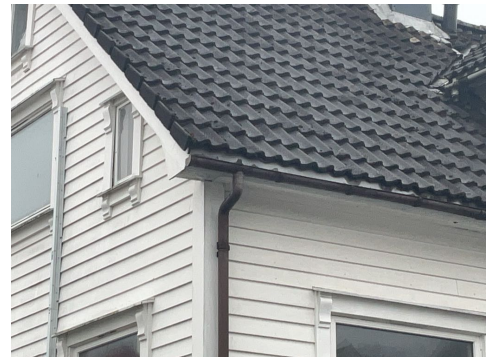
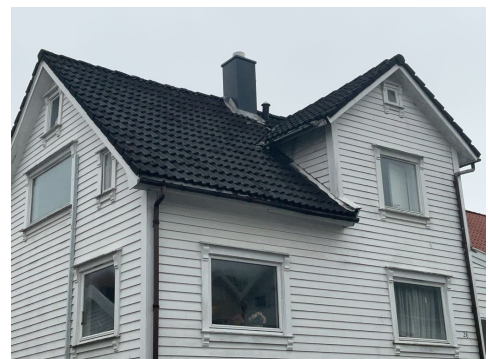
- Det er ikke tilfredsstillende bortledning av vann fra taknedløp ved grunnmur.
- Det mangler tilfredsstillende adkomst til pipe for feier.
- Mer enn halvparten av forventet brukstid er passert på renner/nedløp/beslag.
- Det er avvik:

Det er registrert rust/slitasje på beslag i vinkel på taket (sløysrenner).

Det anbefales å montere snøfangere over gangareal for å unngå skader etter snøras fra taket.

Beslag i vinkel på taket bør skiftes sammen med tekkingen for øvrig.

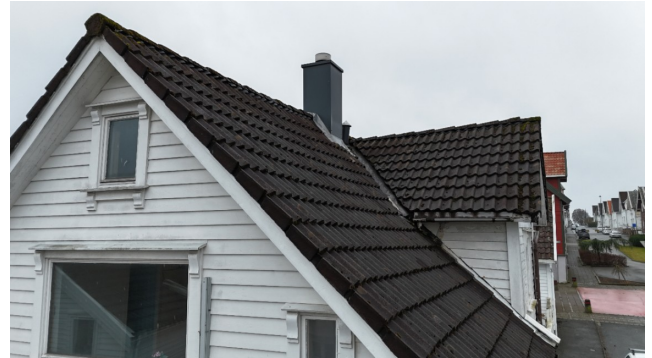
Bilde av takkonstruksjonen tatt ved pipe på loft.

Undertak må kontrolleres ved oppgradering av tekkingen m.m.

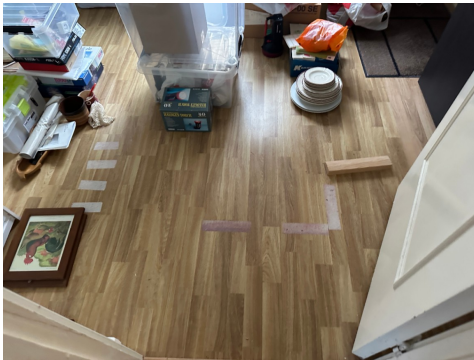
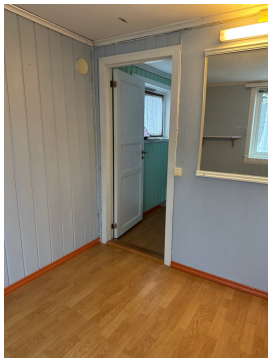
TG 3 Etasjeskille/gulv mot grunn

Etasjeskiller er av trebjelkelag mellom etasjene og betonggulv på grunn.

- Målt høydeforskjell på over 20 mm innenfor en lengde på 2 meter. Tilstandsgrad 3 gis med bakgrunn i standardens krav til godkjente måleavvik.

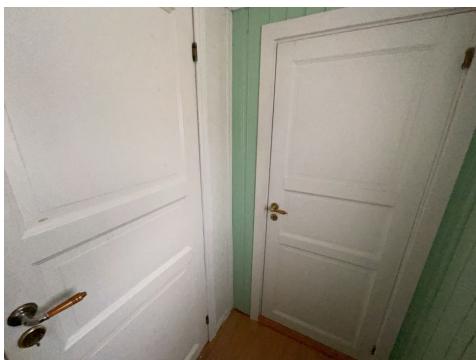
TG 2 Andre innvendige forhold

Boligen har vært brukt som tomannsbolig, der 2. etasje fremstår mer som en hybel iht. innredning og utrustning.

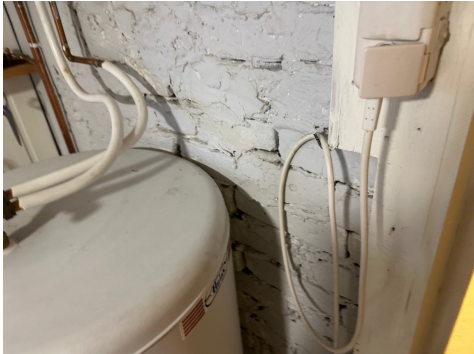
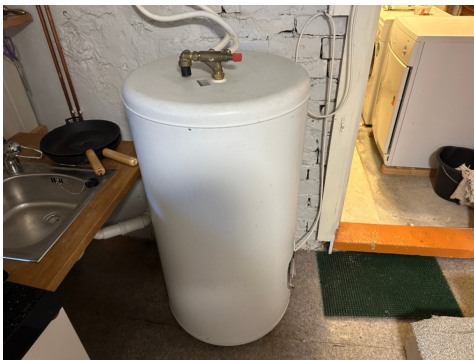
! TG 2 Elektrisk anlegg

10. Er det tegn på at kabelinnføringer og hull i inntak og sikringskap ikke er tette, så langt dette er mulig å sjekke uten å fjerne kapslinger?
Nei
11. Finnes det kursfortegnelse, og er den i samsvar med antall sikringer?
Ja
12. Foreta en helhetsvurdering av det elektriske anlegget, dets alder, allmenne tilstand og fare for liv og helse. Bør det elektriske anlegget ha en utvidet el-kontroll?
Ja Pga. alder på det elektriske anlegget, anbefales en utvidet el-kontroll.
